Fårhyltan 1:4

Fårhyltan 1

| Uppdragsnummer | G34414 |
| Besiktningsdatum | 2025-07-29 |

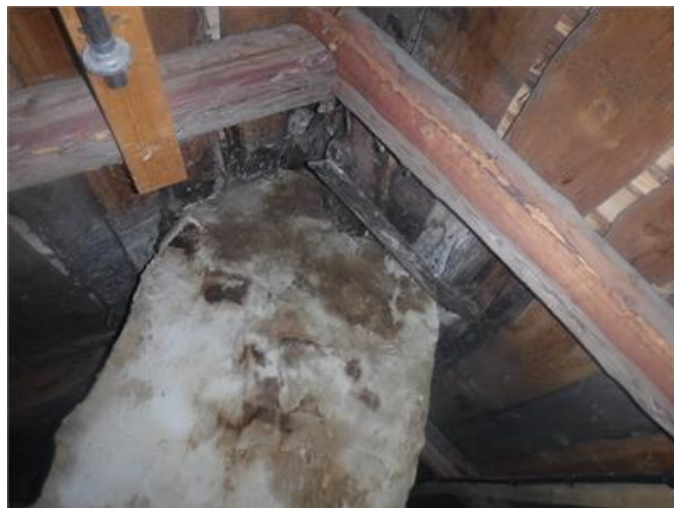
Vind - bostadshuset

Den ursprungliga byggnaden är klätt med betongpannor och tillbyggnaden har plåttak. Undertaket på den ursprungliga byggnaden är äldre träspånor. Det noterades skador och ojämnheter i takkonstruktionen, spår av fuktinträngningar på undertaket och fuktskador. Skorstenarna och murstockarna har skador. Delar av undersidan av yttertaket är inklätt och går inte att besiktiga. Det rekommenderas en vidare undersökning av yttertaket och underliggande konstruktioner för bedömning av åtgärder.
