# Besiktningsprotokoll

Anticimex Försäkringsbesiktning i samarbete med Fastighetsbyrån

| Fastighetsadress:<br>Gröns Väg 146 | |

| Besiktningsdatum:<br>2025-07-30 | Protokollnummer:<br>69144648 |

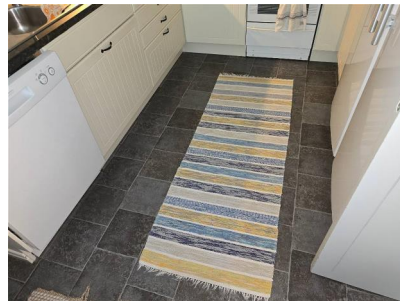
Fuktindikering i utrymmet gav inga förhöjda fuktindikationer.

Funktionskontroll av jordade eluttag.

Vid stickprovskontroll av jordade eluttag noterades inga avvikelser.

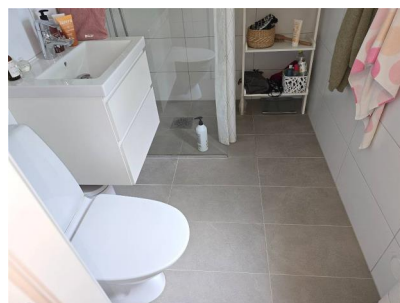
Fuktindikering i utrymmet gav inga förhöjda fuktindikationer.
