Färgelanda Prästgård

1:415

Vallmovägen 10

| Besiktningsföretag | OBM Besiktning Bohuslän AB |

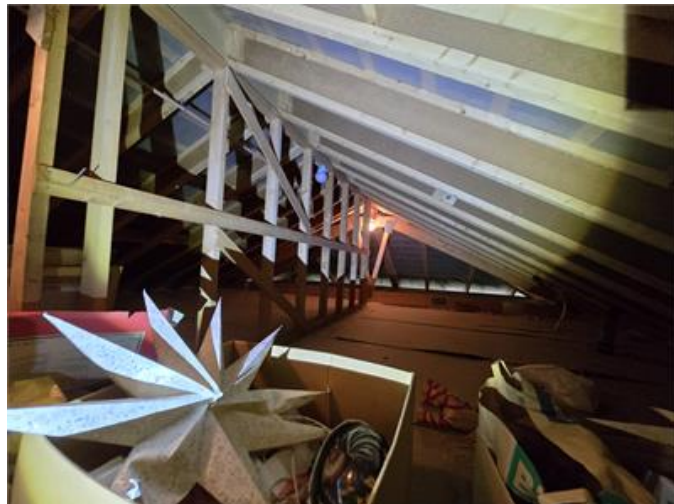
| Besiktningresultat | | | | | |
|---|---|---|---|---|---|
| Nockvind | | X | | | Äldre fuktfläckar noteras på golvsivor, torrt vid besiktning, håll under uppsikt. |

Nockvind: Fuktfläckar noteras på golv, möjligtvis kondensrelaterade, håll under uppsikt.

Nockvind: Översiktsbild.

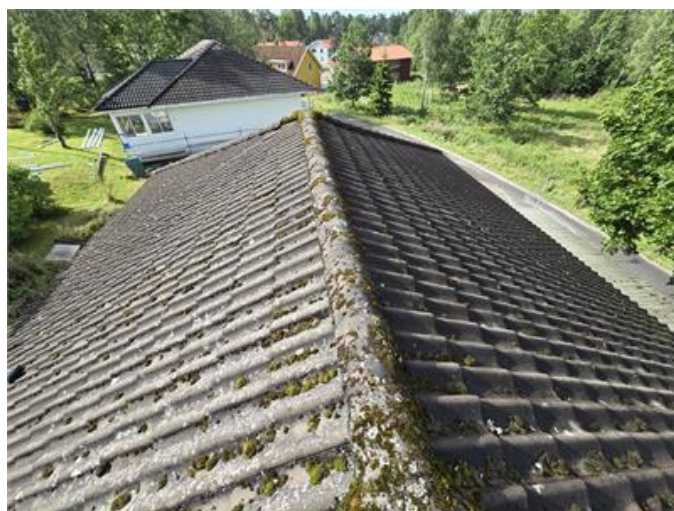
| Besiktningsresultat | | | | | |
|---|---|---|---|---|---|
| Tak | | | x | | Äldre/original, underlagstaket består av armerad plastfolie.<br>Mossa börjar få fäste, bör avlägsnas.<br>Några trasiga pannor noterades.<br>Rör i avloppsluftare är rostigt och bör bytas.<br>Se kommentar/riskanalys. |

Då underlagstaket består av armerad plastfolie finns risk att vatten tränger in via otätheter (tex spikhål för regler eller skador i väven) och orsaka fuktrelaterade skador i underliggande konstruktioner. Det är därmed extra viktigt att löpande kontrollera att takpannorna är hela och ligger rätt. Det medför även en ökad risk för kondensbildning på insidan av plastväven, då denna blir kallare jämfört med råspont eller träfiberskivor.

Tak: Översiktsbild.
