# Besiktningsprotokoll

Anticimex Försäkringsbesiktning i samarbete med Fastighetsbyrån

| Fastighetsadress:<br>Brunnsgatan 10 | |

| Besiktningsdatum:<br>2024-12-02 | Protokollnummer:<br>68695534 |

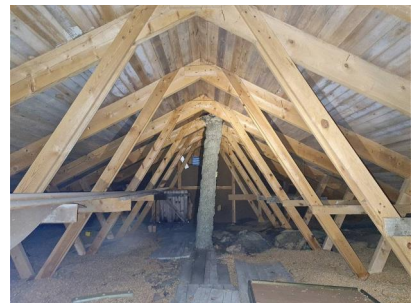
Vindsutrymmet nås från hallen via en invändig lucka i taket.

Detta kan vara ett tecken på att vinden tillförs fukt inifrån bostaden. För att komma tillrätta med detta kan fukttillförseln inifrån bostaden behöva minskas. Det kan göras genom att ventilationen i bostaden förbättras samt att eventuella otätheter i vindsbjälklaget (tak-/väggvinklar, taklucka med mera) tätas. Läs Anticimex faktablad om ouppvärmda vindsutrymmen för tips och råd.

Fuktkvoten mättes stickprovsvis i underlagstaket till 19-22%.

Det finns risk för mikrobiell tillväxt om den relativa fuktigheten (RF) i luften är över 75%, vilket i gran- och furuvirke motsvarar en fuktkvot (FK) på ca 17%. Vid en långvarig fuktkvot på >28% finns risk för rötskador.
