# Besiktningsprotokoll

Anticimex Försäkringsbesiktning i samarbete med Fastighetsbyrån

| Fastighetsbeteckning:<br>Jössefors 1:22 | |

| Besiktningsdatum:<br>2025-08-12 | Protokollnummer:<br>69160523 |

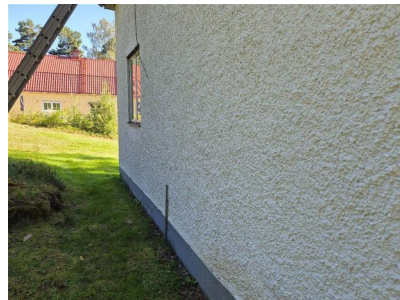
Sprickor finns i sockel.

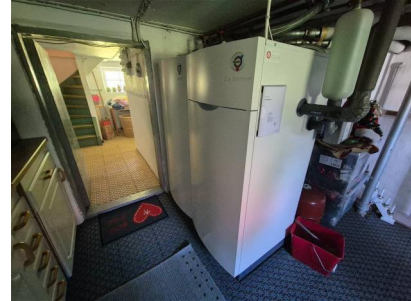
### Källarplan / Större förråd

Avfuktare finns i utrymmet (ej varit i drift en tid innan besiktningen)

Utrymmet upplevs som fuktigt.
