# Besiktningsprotokoll

## Anticimex Överlåtelsebesiktning av småhus - nivå 2

| Fastighetsbeteckning:<br>Spjutsövägen 16 | |

| Besiktningsdatum:<br>2025-08-07 | Protokollnummer:<br>69184521 |

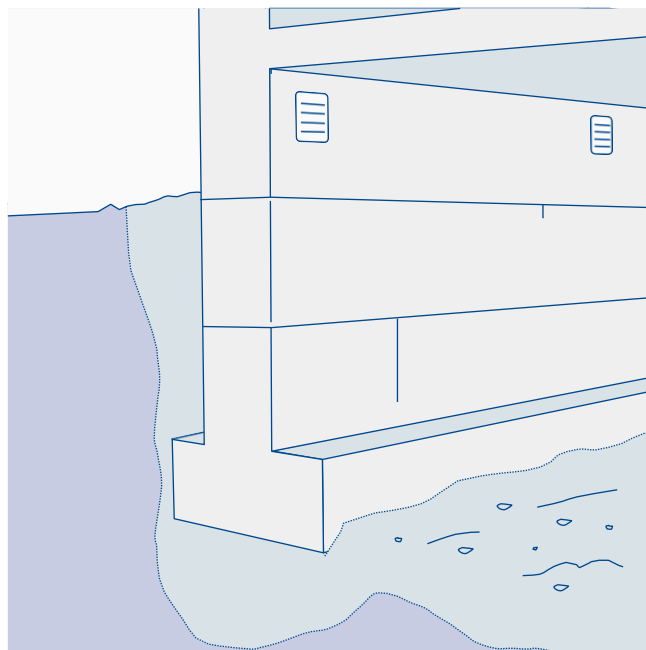
När varm luft ventileras in i en kall krypgrund, kyls luften ned och kondensation uppstår. Det kan i sin tur leda till fukt- och mögelskador.

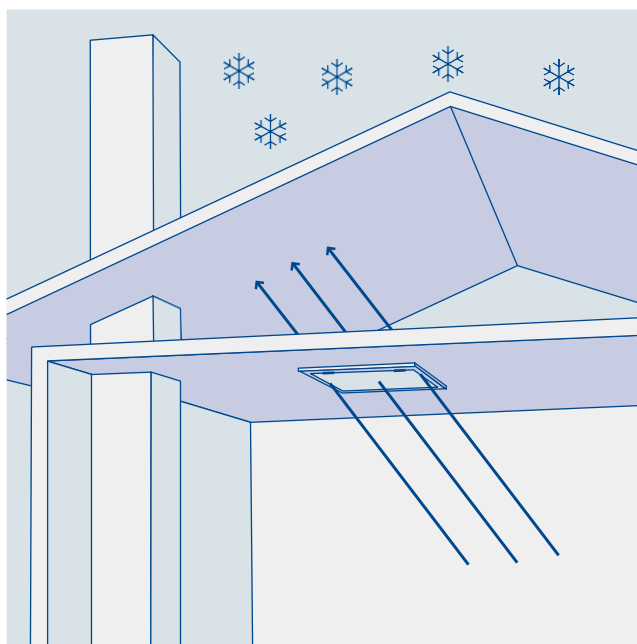
När ett litet tillskott av fuktig luft från bostaden tränger upp, till exempel genom otät vindslucka, till ett ouppvärt, kallt vindsutrymme, kyls luften ned och kondensation kan uppstå. Det kan i sin tur leda till fukt- och mögelskador.
