# Besiktningsprotokoll

Anticimex Försäkringsbesiktning i samarbete med Fastighetsbyrån

| Fastighetsadress:<br>Höglidsvägen 10 | |

| Besiktningsdatum:<br>2025-08-07 | Protokollnummer:<br>69189005 |

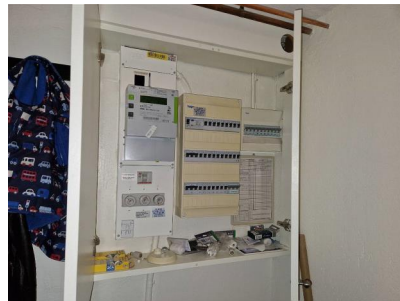
Inget att notera.

Jordfelsbrytare finns installerad vid el-centralen, gruppförteckning noteras.

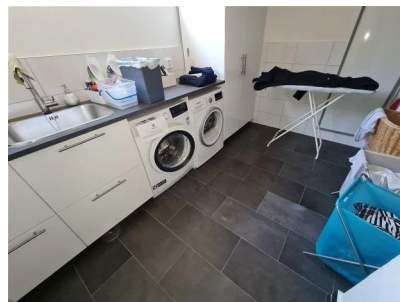
Fuktindikering i utrymmet gav inga onormala fuktindikationer.

- Vid stickprovskontroll av jordat vägguttag noteras ingen avvikelse.
