# Besiktningsprotokoll

Anticimex Försäkringsbesiktning i samarbete med Fastighetsbyrån

| Fastighetsadress:<br>Laxne Nygärdet 2 | |

| Besiktningsdatum:<br>2025-08-11 | Protokollnummer:<br>69173528 |

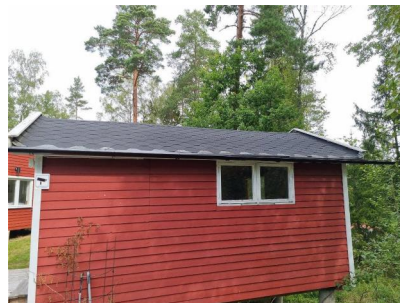
Inget att notera.

Taket besiktades från marken.
