# Besiktningsprotokoll

Anticimex Försäkringsbesiktning i samarbete med Fastighetsbyrån

| Fastighetsadress:<br>Mölnerud Där sö 1 | |

| Besiktningsdatum:<br>2025-08-13 | Protokollnummer:<br>69181420 |

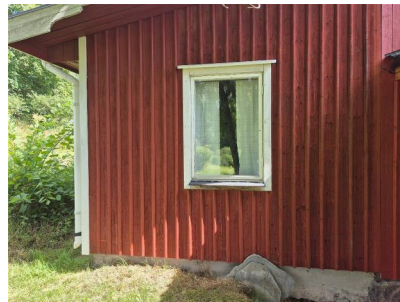
### Utvändigt / Dörrar

Stuprör som avslutas intill husliv (ovan mark) kan medföra en ökad fuktbelastning på grundmur/sockel med fuktrelaterade skador som följd.

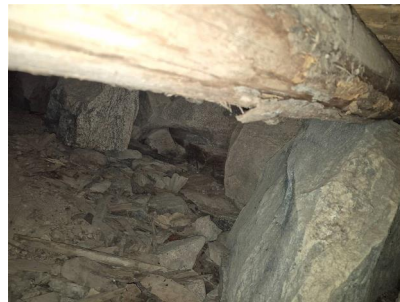
### Utvändigt / Krypgrund tillbygge (TV rum)

Uteluftsventilerade krypgrunder med bjälklag av organiskt material har ofta fuktskador, som kan resultera i mikrobiella skador (angrepp av mikroorganismer) och i värsta fall rötskador. Krypgrunden har inte kunnat besiktigas eftersom det inte finns någon inspektionslucka in till krypgrunden.

Trångt utrymme mellan mark och bjälklag.  
Grundstenar av natursten och gjutna plintar.  
Fuktkvoter uppmättes ca 1m in från fasadavslut till 14% Risk för mikrobiell tillväxt sker vid en relativ fuktighet vid 75% vilket motsvarar 17% fuktkvot i furuvirke.  
Plintgrund är en känd riskkonstruktion som, likt krypgrund, kan drabbas av fuktrelaterade skador och obehaglig lukt kan spridas till boendemiljön.
