# Besiktningsprotokoll

Anticimex Försäkringsbesiktning i samarbete med Fastighetsbyrån

| Fastighetsadress:<br>Nilstorps Skogsbacken 1 | |

| Besiktningsdatum:<br>2025-08-14 | Protokollnummer:<br>69190210 |

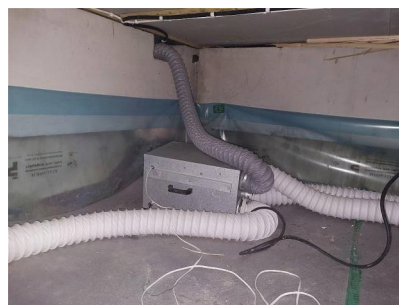
Vid kontroll av konstruktion uppmättes fuktvärden över kritisk fuktnivå.

Risk för mikrobiell tillväxt föreligger om den relativa fuktigheten (RF) i den omgivande luften är över 75 % vilket i furuvirke motsvarar en fuktkvot (FK) på 17 %. Fuktkvoten uppmättes till 22%.

Krypgrund med installerad avfuktare.

I husets krypgrund finns en krypgrundsavfuktare installerad. Syftet med denna installation är att genom avfuktning hålla fuktigheten i krypgrunden på en så låg nivå att ingen tillväxt av mikroorganismer är möjlig. För att detta ska fungera är det viktigt att installationen servas årligen med bland annat filterbyte och kontroll av inställningar så att fuktigheten inte stiger.
