# Besiktningssprotokoll

Anticimex Försäkringsbesiktning i samarbete med Fastighetsbyrån

Fastighetsbeteckning: Sörtelna 3:1	
Fastighetsadress: Fågelås Källebo 1	
Postnummer: 54494	Ort: Hjo

Besiktningdatum: 2025-08-14	Protokollnummer: 69200828
Temperatur: 23 °C	Väderlek: Sol
Tekniker: José Selin	
E-post: jose.selin@anticimex.se	
Kontor: Skövde	
Närvarande: Fastighetsägaren samt Anticimex besiktningstekniker

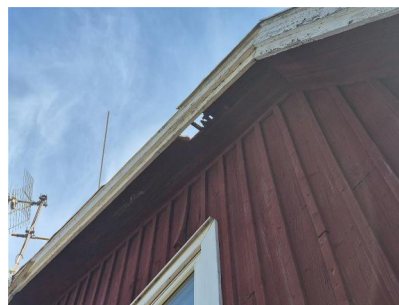
### Utvändigt / Nockvind

Vid kontroll av vinden uppmättes fuktvärden under kritisk fuktnivå för mikrobiell tillväxt och en normal lukt upplevdes. Fuktkvoten i underlagstak/takbjälkar uppmättes till 8 %. Risk för mikrobiell påväxt börjar vid 17%. Detta värde varierar beroende på årstid.
