# Besiktningsprotokoll

| Fastighetsbeteckning:<br>Söbben 1:54 | |
| Fastighetsadress:<br>Söbben 520 | |

| Besiktningsdatum:<br>2025-08-15 | Protokollnummer:<br>69190819 |

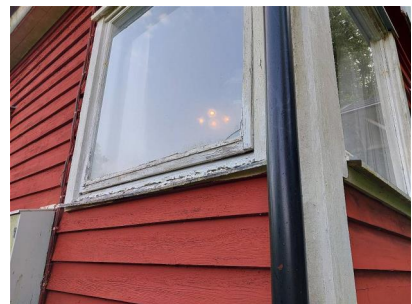
- Underhållsbehov förekommer.
- Några fönster ser ut att vara i sämre skick och kan behöva bytas ut.
- Spricka noterades i en glasruta.

Risk för rötskador i fönster/dörrar och angränsande konstruktioner.
