**Fastighetsuppgifter**

Mjösund 1:52

| Uppdragsnummer | P4756 |
| Besiktningsdatum | 2025-08-14 |

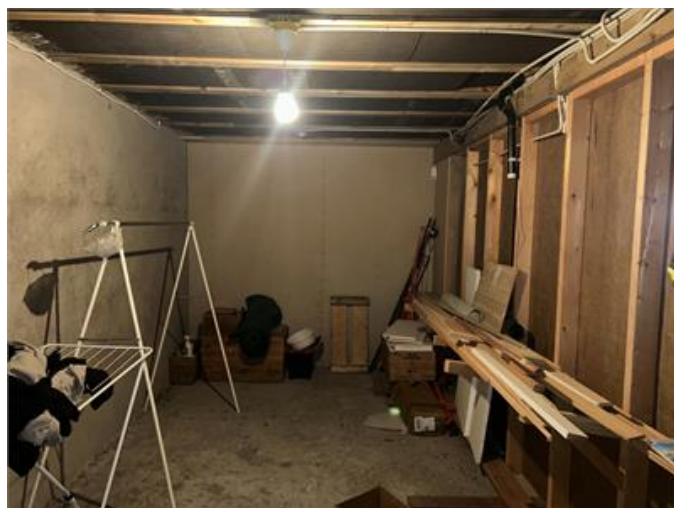
| Besiktningresultat | | | | | |
|---|---|---|---|---|---|
| Allmänt | | X | | | Äldre källare med betongplatta och motfyllda grundmurar är generellt ansett en riskkonstruktion för fuktskador.<br>Källaren är under renovering med ofärdiga ytor.<br>Enklare uppreglad golvkonstruktion samt väggkonstruktioner innerväggar samt påspikade reglar på grundmur finns.<br>Träskyddsbehandlat virke förekommer i konstruktionen i bl.a. innervägg.<br>Vid kontroll av konstruktionen upplevdes ingen avvikande lukt och fuktvärden i nivå med gränsvärde uppmättes.<br>Se kommentar/riskanalys samt bilaga "Kontroll av konstruktion". |

Källare: Översiktbild.

Ingen avvikande lukt upplevdes i konstruktionen och fuktvärden i nivå med gränsvärdet för mikrobiell tillväxt uppmättes.

Fuktkvoten uppmättes till 16% i väggregel mot grundmur och 17% i innerväggregel.

Risk för mikrobiell tillväxt föreligger vid en fuktkvot på 17% och rötskador >28%.

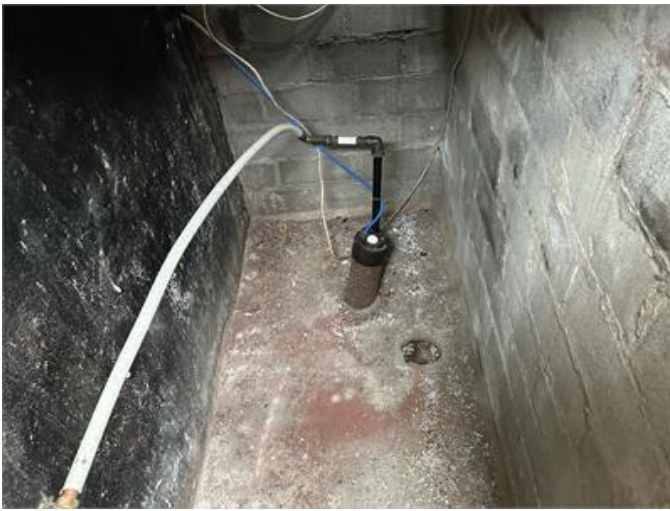
Utrymme för Vatten: Översiktsbild.

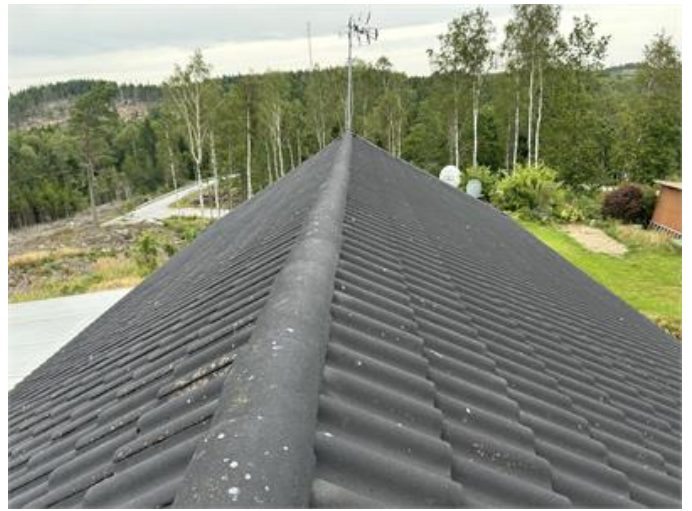
När takbeklädnaden är äldre och påvisar åldersrelaterade brister har den nedsatt motstånd mot vatteninträngning, med risk för fuktelaterade skador i underliggande konstruktioner.

Tak: Översiktsbild.
