# Besiktningsprotokoll

Anticimex Försäkringsbesiktning i samarbete med Fastighetsbyrån

| Fastighetsadress:<br>Västra Vägen 90 | |

| Besiktningsdatum:<br>2025-08-14 | Protokollnummer:<br>69198909 |

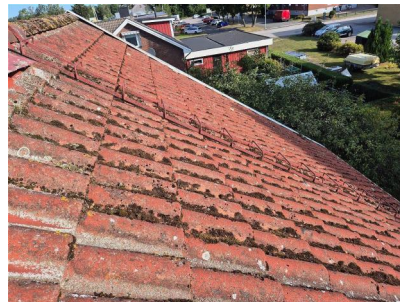
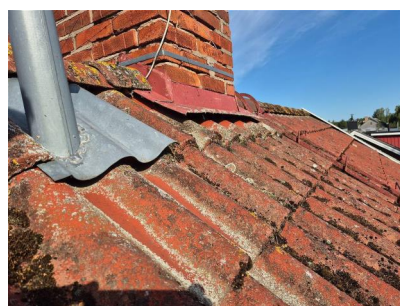
Taket är besiktigat från takluckan via vinden.

Detta kan vara ett tecken på att vinden tillförs fukt inifrån bostaden.  
Observera att besiktning av bostadens ventilationssystem inte har ingått i uppdraget.

Vid kontroll av vinden uppmättes fuktvärden under kritisk fuktnivå för mikrobiell tillväxt och en normal lukt upplevdes.  
Fuktkvoten i underlagstak/takbjälkar uppmättes vid besiktningstillfället till mindre än 10%. Gränsvärdet är 17%.  
Detta värde varierar dock under året beroende på årstid och utomhusklimat.

För att komma tillrätta med detta kan fukttilförseln inifrån bostaden behöva minskas. Det kan göras genom att ventilationen i bostaden förbättras samt att eventuella otätheter i vindsbjälklaget (tak-/väggvinklar, taklucka med mera) tätas. Läs Anticimex faktablad om oppvärmda vindsutrymmen för tips och råd.

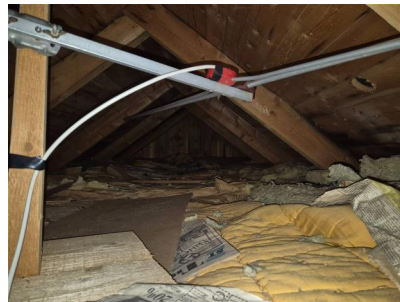
Vinden är endast besiktigad från vindsluckan, vindsutrymmet bakom murstocken var ej åtkomlig.

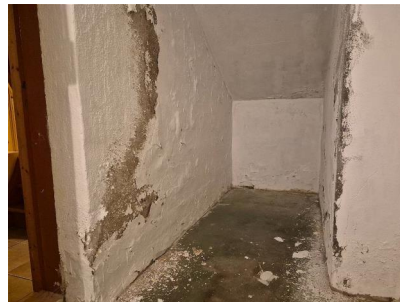
Vid kontroll av påreglade källarväggar uppmättes fuktvärden över kritisk nivå för mikrobiell tillväxt och mikrobiell lukt upplevdes.

Källargrundmurar med påreglade isolerade träpanelväggar med cellplastt. Denna konstruktion får ofta skador på grund av naturlig fuktvandring. Fuktkvoten uppmättes till 18-23% Gränsvärdet är 17% i fuktkvot.

I källaren finns träpanel som jag rekommenderar att tas bort då dessa kan skapa mikrobiell lukt och suga till sig fukt. En källare bör vara ren från trädetalor och endast betongrena målade ytor med avsedd källarfärg alt. så kan kakel och klinker användas.
