# Besiktningsprotokoll

Anticimex Försäkringsbesiktning i samarbete med Fastighetsbyrån

| Fastighetsadress:<br>Ljungstigen 1 | |

| Besiktningsdatum:<br>2025-08-15 | Protokollnummer:<br>69191084 |

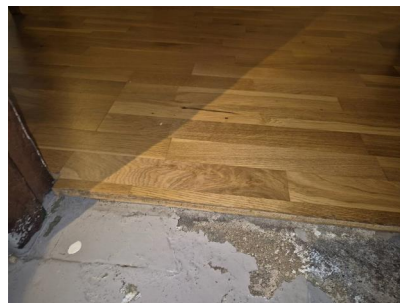
### Källarplan / Trappa

Ovanstående noteringar innebär en ökad risk för fuktrelaterade skador.

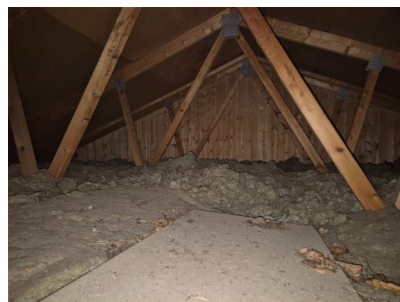
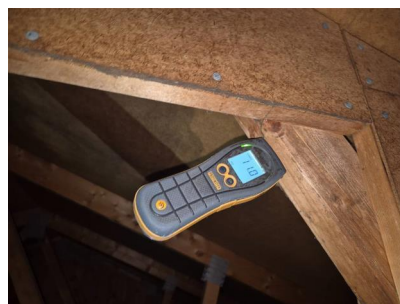
Eftersom underlagstaket består av träfiberskivor utan yttre täckning av papp under takbeklådnaden, finns risk vid ogynnsam väderlek att regnvatten/snö tränger in i skivskarvar med läckage på vindsutrymmet som följd. Med tiden kan även träfiberskivorna drabbas av fuktskador.

Vid kontroll av vinden uppmättes fuktvärden under kritisk fuktnivå för mikrobiell tillväxt och en normal lukt upplevdes.  
Fuktkvoten i underlagstak/takbjälkar uppmättes till 11%.  
Risk för mikrobiell påväxt börjar vid 17%.  
Detta värde varierar beroende på årstid.

Vinden är endast besiktigad från lucka då landgång saknades.
