# Besiktningsprotokoll

Anticimex Försäkringsbesiktning i samarbete med Fastighetsbyrån

| Fastighetsadress:<br>Gårdsvik 12 | |

| Besiktningsdatum:<br>2025-08-18 | Protokollnummer:<br>69193653 |

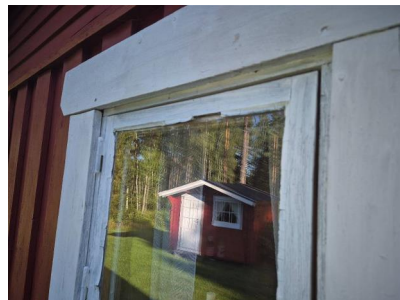
### Utvändigt / Hängrännor / Stuprör

Eftersom stuprör saknas utsätts fasaden och grunden för ökad fuktbelastning, vilket i sin tur kan leda till fuktskador i bakomliggande konstruktioner.
