# Besiktningsprotokoll

Anticimex Försäkringsbesiktning i samarbete med Fastighetsbyrån

| Fastighetsadress:<br>Drommen 632 | |

| Besiktningsdatum:<br>2025-08-14 | Protokollnummer:<br>69156174 |

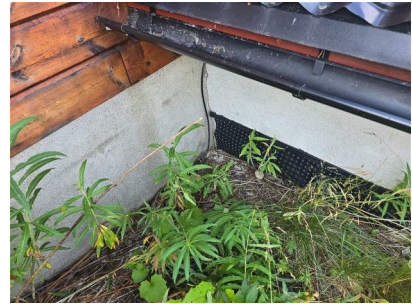
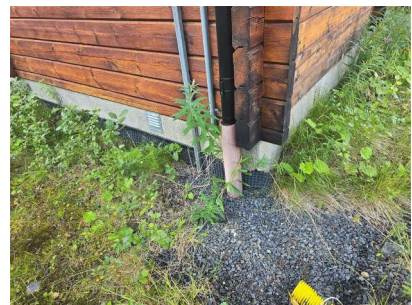
### Utvändigt / Krypgrund

Vid kontroll av konstruktion i kryppgrund noterades fuktvärden över kritisk fuktnivå och det förekommer mikrobiell påväxt.

De höga fuktvärdena och den mikrobiella påväxten innebär att grundens klimat under delar av året är för fuktigt. Detta kan i förlängningen leda till rötskador i konstruktionen. För att undvika detta så måste kryppgrundens klimat bli torrare.

Fuktkvoten uppmättes som högst till 18%.

För att undvika detta så måste grundens klimat bli torrare. I grunden finns en kryppgrundsavfuktare installerad. Men jag rekommenderar att installationen för luftflödet förbättras för att kunna spridas i hela kryppgrunden. Samt att plasten på markytan fäst upp på grundmuren runt hela grunden.

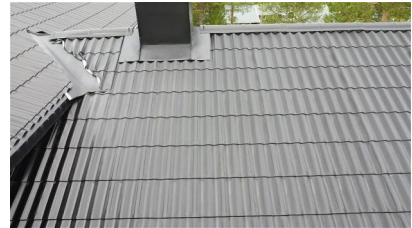
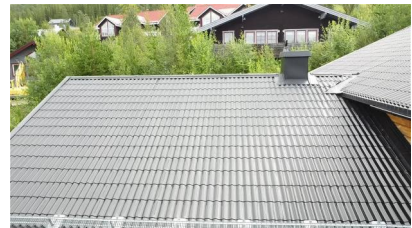
Plåttaket är skruvat direkt i råsponten.

När det är skruvat direkt ned i råsponten är det viktigt att skruvarna i taket är det viktigt att packningen sluter tätt mot plåten.

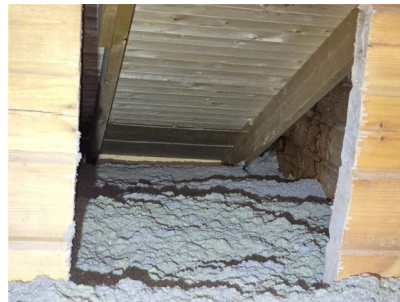
Vid kontroll av vinden uppmättes fuktvärden under kritisk fuktnivå för mikrobiell tillväxt och en normal lukt upplevdes. Fuktkvoten i underlagstak/takbjälkar uppmättes till 8%.

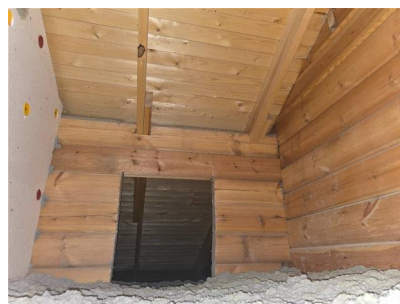
### Utvändigt / Vind 2

Underlagstaket har fuktfläckar.

Fuktfläckar kan bero på olika saker, och kan vara ett tecken på en tidigare eller ett pågående läckage.

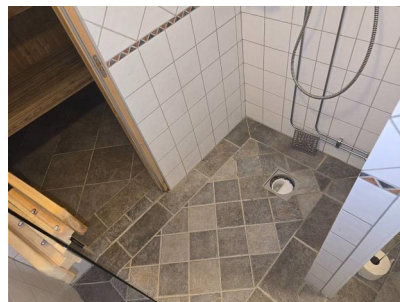
### Entréplan / Bastu 1

Spricka finns i kakel plattor.
