# Besiktningsprotokoll

Anticimex Försäkringsbesiktning i samarbete med Fastighetsbyrån

| Fastighetsadress:<br>Långbackavägen 44a | |

| Besiktningsdatum:<br>2025-08-18 | Protokollnummer:<br>69202843 |

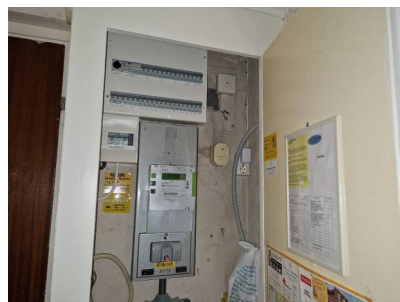
El-centralen har jordfelsbrytare och gruppförteckning

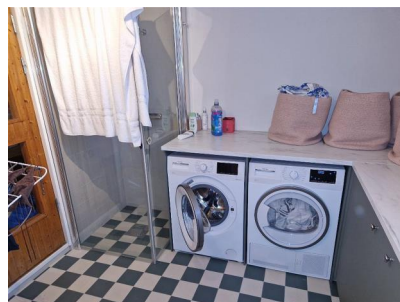
Fuktindikering i utrymmet gav inga onormala fuktindikationer.

- Vid stickprovskontroll av jordat vägguttag noteras ingen avvikelse.
