# Besiktningsprotokoll

Anticimex Försäkringsbesiktning i samarbete med Fastighetsbyrån

| Fastighetsbeteckning:<br>Torverud 1:23 | |

| Besiktningsdatum:<br>2025-08-19 | Protokollnummer:<br>69197111 |

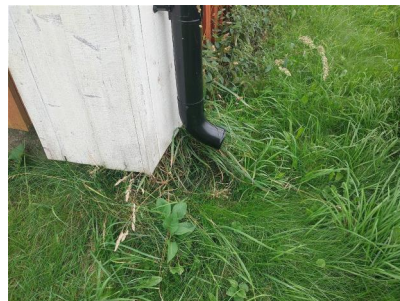
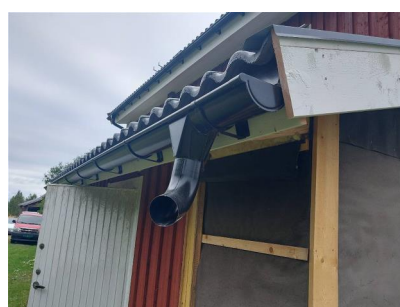
Stuprör som avslutas intill husliv (ovan mark) kan medföra en ökad fuktbelastning på grundmur/sockel med fuktrelaterade skador som följd

Stuprör som inte är anslutna till markledning kan medföra en ökad fuktbelastning på grundmur/sockel som i sin tur kan leda till fuktrelaterade skador.
