# Besiktningsprotokoll

Anticimex Försäkringsbesiktning i samarbete med Fastighetsbyrån

| Fastighetsadress:<br>Vegavägen 29 | |

| Besiktningsdatum:<br>2025-08-21 | Protokollnummer:<br>69217473 |

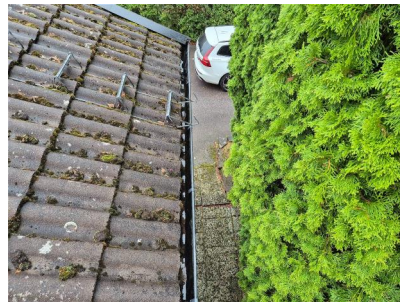
### Utvändigt / Garage In- / och Utvändigt

Fasadbeklädnad och träkonstruktioner där målningsbehov finns riskerar att få fukt- och rötskador på grund av sämre vattenavvisande förmåga. För att öka livslängden på fasadbeklädnaden rekommenderas målning och underhåll. I samband med ommålning rekommenderas att de rötskadade panelbrädorna byts ut.

Takpannor, plåtdetaljer och underlagspapp har enligt vår bedömning en begränsad livslängd. Eftersom husets taktäckning är äldre har det ett minskat motstånd mot vatteninträngning. Detta i sin tur kan leda till fuktskador på träläkt och vidare ner i underliggande konstruktioner.
