# Besiktningsprotokoll

Anticimex Försäkringsbesiktning i samarbete med Fastighetsbyrån

| Fastighetsadress:<br>Björkenäs 14 | |

| Besiktningsdatum:<br>2025-08-21 | Protokollnummer:<br>69221543 |

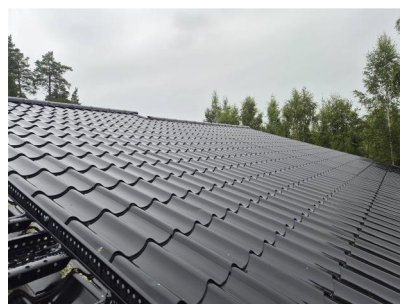
### Utvändigt / Vind

Vid kontroll av vinden har fuktvärden under kritisk fuktnivå för mikrobiell tillväxt uppmätts, dock finns mikrobiell påväxt på underlagstak.

Fuktkvoten i underlagstak/takbjälkar uppmättes till under 8%.  
Gränsvärdet går vid 17%.

Den upptäckta mikrobiella påväxten på underlagstaket är ett tecken på att vinden har tillförts eller tillförs fukt inifrån bostaden. Observera att besiktning av bostadens ventilationssystem inte har ingått i uppdraget.

För att komma tillrätta med detta kan fukttillförseln inifrån bostaden behöva minskas. Det kan göras genom att ventilationen i bostaden förbättras samt att eventuella otätheter i vindsbjälklaget (tak-/väggvinklar, taklucka med mera) tätas. Läs Anticimex faktablad om ouppvärmda vindsutrymmen för tips och råd.
