# Besiktningsprotokoll

Anticimex Försäkringsbesiktning i samarbete med Fastighetsbyrån

| Fastighetsadress:<br>Lingonvägen 26 | |

| Besiktningsdatum:<br>2025-08-22 | Protokollnummer:<br>69217679 |

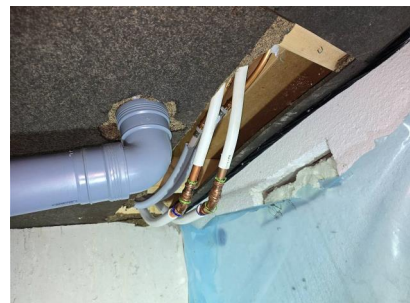
I bjälklaget under värmepannan är isoleringen bort plockad. (troligen bort plockad i samband med att nya ledningar drogs i samband med installationen )

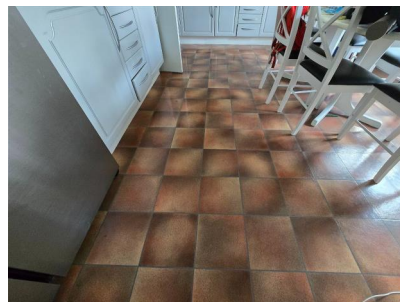
Fuktindikering i utrymmet gav inga förhöjda fuktindikationer.
