# Besiktningsprotokoll

Anticimex Försäkringsbesiktning i samarbete med Fastighetsbyrån

| Fastighetsadress:<br>Trastgatan 13 | |

| Besiktningsdatum:<br>2025-08-26 | Protokollnummer:<br>69209732 |

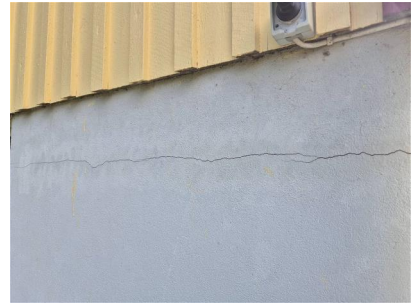
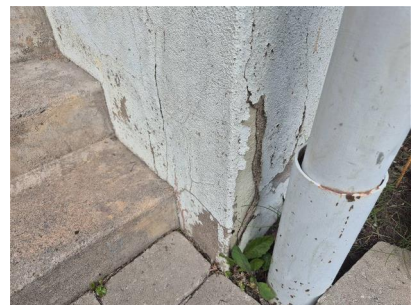
Sprickor finns i sockel.

Detta kan leda till fukt- och frysskador i konstruktionen.

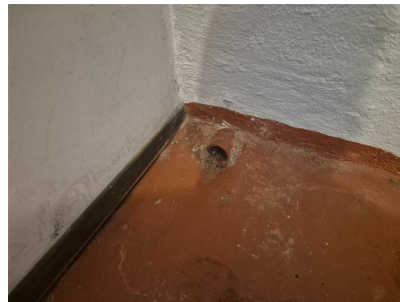
Utvändigt fuktskydd är äldre.

Eftersom källarens utvändiga fuktskydd (dagvattenssystem, dräneringssystem samt källarytterväggarnas utvändiga fuktskydd) är äldre, så kan systemet ha nedsatt funktion. Detta ökar risken för invändiga fuktskador i källaren.
