# Besiktningsprotokoll

Anticimex Försäkringsbesiktning i samarbete med Fastighetsbyrån

| Fastighetsadress:<br>Rågvägen 117 | |

| Besiktningsdatum:<br>2025-08-26 | Protokollnummer:<br>69221019 |

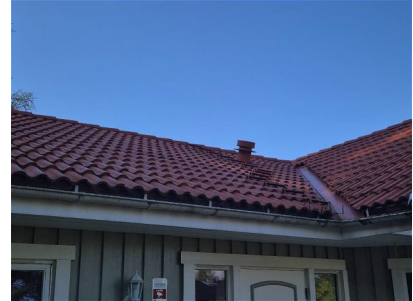
### Utvändigt / Vind

Vid kontroll av vinden uppmättes fuktvärden under kritisk fuktnivå för mikrobiell tillväxt och en normal lukt upplevdes. Fuktkvoten i underlagstak/takbjälkar uppmättes till 10 %. Gränsvärdet för mikrobiell tillväxt är 17% FK.
