# Besiktningsprotokoll

Anticimex Försäkringsbesiktning i samarbete med Fastighetsbyrån

| Fastighetsbeteckning:<br>Triangeln 8 | |
| Fastighetsadress:<br>Timmervägen 4 | |

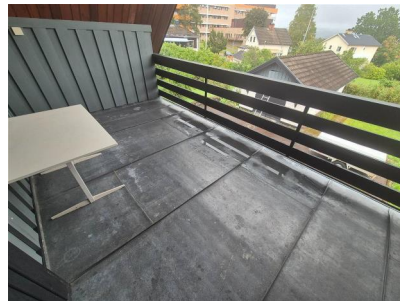
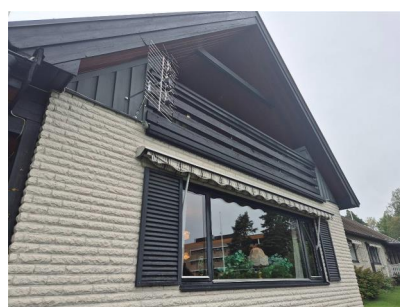
### Utvändigt / Tak

Yttertaket är kontrollerat från altantak och taksteg.

Takbeklädnad och underlagstak har enligt vår bedömning en begränsad livslängd. Eftersom husets taktäckning är äldre har det ett minskat motstånd mot vatteninträngning. Detta i sin tur kan leda till fuktskador på träläkt och vidare ner i underliggande konstruktioner.

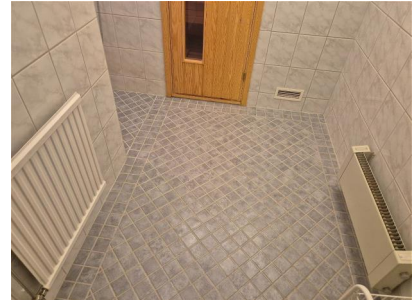
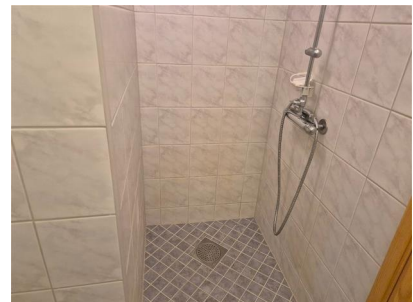
### Källarplan / Dusch

Normala fuktvärden indikerades mot klinker/kakel.

En viss fukt tränger alltid in bakom kakel/klinker via fogarna, detta är helt normalt och innebär inte att tätskiktet/ våtrumsisoleringen under kaklet/klinkern är bristfälligt eller ur funktion.
