# Besiktningsprotokoll

Anticimex Försäkringsbesiktning i samarbete med Fastighetsbyrån

| Fastighetsadress:<br>Blockaplatsen 6 | |

| Besiktningsdatum:<br>2025-09-03 | Protokollnummer:<br>69222105 |

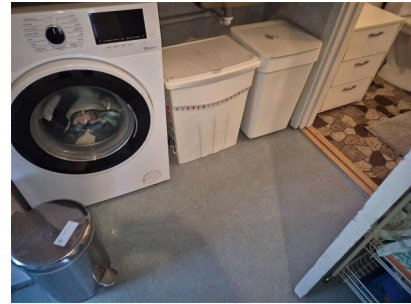
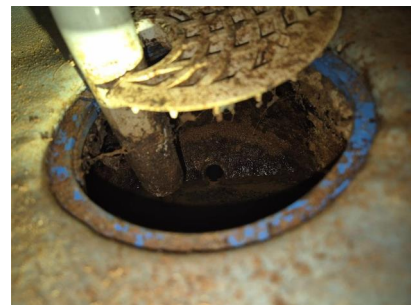
Limmad plastmatta finns på betongplattan.

På grund av naturlig fuktpåverkan från mark riskerar plastmattan att släppa från underlaget. Mattan och limmet kan också avge en kemisk lukt som sprids till boendemiljön.

Gjutjärnsbrunnen är rostangripen.
