# Besiktningsprotokoll

Anticimex Försäkringsbesiktning i samarbete med Fastighetsbyrån

| Fastighetsadress:<br>Skolvägen 8 | |

| Besiktningsdatum:<br>2025-09-05 | Protokollnummer:<br>69227202 |

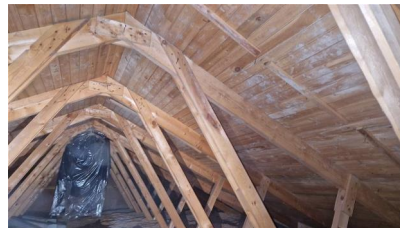
### Utvändigt / Tak

Eftersom husets taktäckning är äldre har det ett minskat motstånd mot vatteninträngning. Detta i sin tur kan leda till fuktskador på träläkt och vidare ner i underliggande konstruktioner.

- Fotplåt finns inte.
- Mossa finns på takpannor, främst mot framsidan.
- Vid skärmtaket ovanför ytterdörren är ändträ omålat på vindskiva och vindskiveplåten täcker bristfälligt. Rekommenderas kontakt med plåtslagare för kontroll och åtgärd.
- Plåtar i ränndalar har rostangrepp.
