## Utlåtande över ÖVERLÅTELSEBESIKTNING

Kristianstad Mannestad 1:7 Arkelstorp 1:44  
Mannestadsv 11, 29155 Arkelstorp

Fastighetsbeteckning: Kristianstad Mannestad 1:7 Arkelstorp 1:44  
Adress: Mannestadsv 11, 29155 Arkelstorp  
Kommun: Kristianstad  
Fastighetsägare: Heléne Persson

Omfattning: Okulär besiktning av huvudbyggnad. (Samt eventuella tilläggsuppdrag, som till exempel fuktkontroll, areamätning, radonindikering eller besiktning av sidobyggnad med mera. Dessa uppdrag redovisas som en bilaga i utlåtandet alternativt i ett separat utlåtande.)  
Besiktningsdag: 2025-05-19 kl 8:00  
Närvarande: Heléne Persson

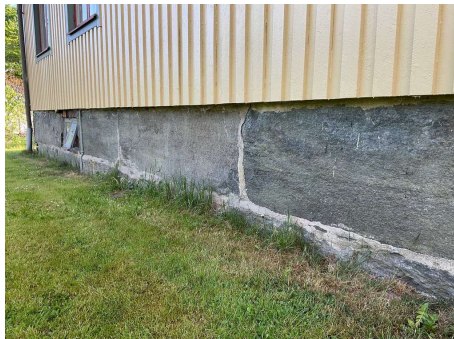
**Grundmur/ hussockel:**

Källarfönster som är fastskruvade förekommer. Det noterades även ett källarfönster som hade spricka i fönsterglasat.
