# Besiktningsprotokoll

Anticimex Försäkringsbesiktning i samarbete med Fastighetsbyrån

| Fastighetsadress:<br>Soltorpsvägen 8 | |

| Besiktningsdatum:<br>2025-09-08 | Protokollnummer:<br>69250174 |

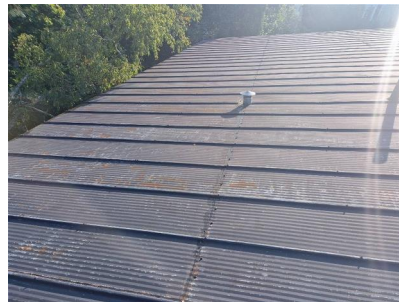
### Utvändigt / Varmgarage

- Fuktuppsug och rötskador träkonstruktionen, fuktkvoten uppmättes till över 28% i träkonstruktionen.
- Stora sprickor i grundmuren.
- Yttertakets är äldre med takbrunn.

Det finns risk för mikrobiell tillväxt om den relativa fuktigheten (RF) i den omgivande luften är över 75 %. I furuvirke motsvarar det en fuktkvot (FK) på 17 %.
