## Utlåtande över ÖVERLÅTELSEBESIKTNING

Kristinehamn Äpplet 8  
Högalidsgatan 5, 68150 Kristinehamn

Namn: Ann-Louise Svedensjö Jatko  
Uppdragsnummer 22014483-2025-099

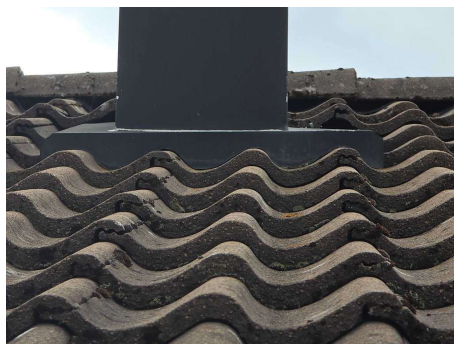
Pannor

Mossa på takpannor, läs vidare under punkt 3. riskanalys.

Moss-påväxt förekommer på takpannor, innebär en ökad risk för fukt-påverkan på underliggande konstruktioner och förkortad livslängd på takpannorna. Mossa kan hindra regn/smältvatten från att fritt rinna nedför pannor och vid häftig nederbörd kan vatten tränga uppåt mellan pannor.

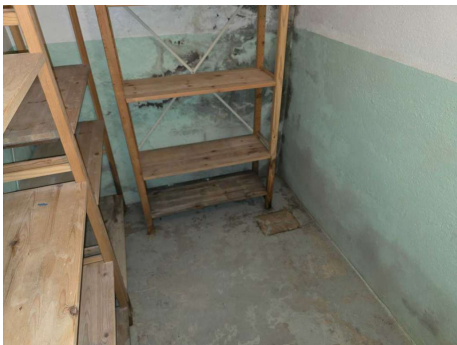
Det finns utrymmen med, puts och färgsläpp samt kalkutfällning från betongväggar, målade betonggolv och -väggar med färgsläpp, sprickor i betongväggar, gjutjärnsbrunnar, källare med betongväggar på betongplatta mot mark är en känd riskkonstruktion, läs vidare under punkt 3. riskanalys.

| Matkällare | <p>Läs under allmänt för källarplan!</p> |

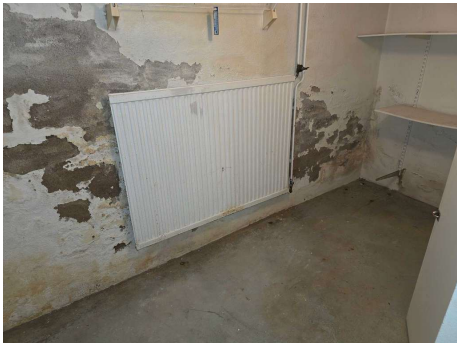
| Förråd | <p>Läs under allmänt för källarplan!</p> |
