# Besiktningssprotokoll

Anticimex Försäkringsbesiktning i samarbete med Fastighetsbyrån

Fastighetsbeteckning: Frostfjärilen 82	
Fastighetsadress: Frostmätarevägen 136	
Postnummer: 46164	Ort: Trollhättan

Besiktningdatum: 2025-09-05	Protokollnummer: 69238924
Temperatur: 16 °C	Väderlek: Halvklart
Tekniker: John Nicklasson	
E-post: John.Nicklasson@anticimex.se	
Kontor: Uddevalla	
Närvarande: Båda säljarna samt Anticimex besiktningstekniker John Nicklasson utförare av ÖB

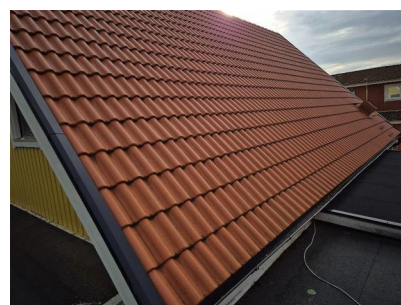
Besiktning av yttertaket har genomförts från mark, anliggande stege samt från angränsande lägre papptak.
