# Besiktningsprotokoll

Anticimex Försäkringsbesiktning i samarbete med Fastighetsbyrån

| Fastighetsadress:<br>Astervägen 8 | |

| Besiktningsdatum:<br>2025-09-10 | Protokollnummer:<br>69226942 |

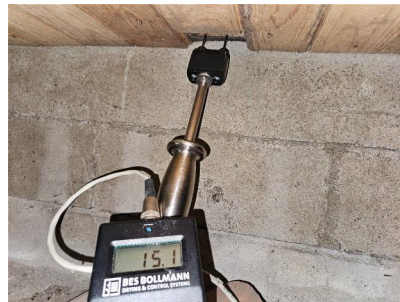
Utvändigt fuktskydd samt dräneringsledningar saknas sannolikt (med hänsyn taget till ålder och byggnadssätt). Eftersom källarens utvändiga fuktskydd (dagvattensystem, dräneringssystem samt källarytterväggarnas utvändiga fuktskydd sannolikt saknas), ökar detta risken för invändiga fuktskador i källaren. Därav är det viktigt att källaren även i framtiden är en s.k. råkällare utan organiska material så att fukt/mikrobiella skador kan undvikas.
