# Besiktningsprotokoll

Anticimex Försäkringsbesiktning i samarbete med Fastighetsbyrån

| Fastighetsadress:<br>Stationsvägen 16 | |

| Besiktningsdatum:<br>2025-09-01 | Protokollnummer:<br>69235071 |

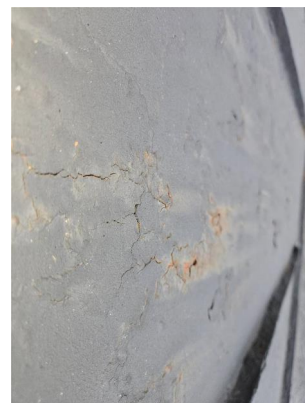
### Utvändigt / Vind

Vid kontroll av vinden uppmättes fuktvärden under kritisk fuktnivå för mikrobiell tillväxt och en normal lukt upplevdes. Fuktkvoten i underlagstak/takbjälkar uppmättes till 10 %.

Spår av tidigare fuktpåverkan, mikrobiell påväxt, mindre rötskador på underlagstaket.
