# Besiktningsprotokoll

Anticimex Försäkringsbesiktning i samarbete med Fastighetsbyrån

| Fastighetsadress:<br>Klarinetvägen 225 | |

| Besiktningsdatum:<br>2025-09-10 | Protokollnummer:<br>69249977 |

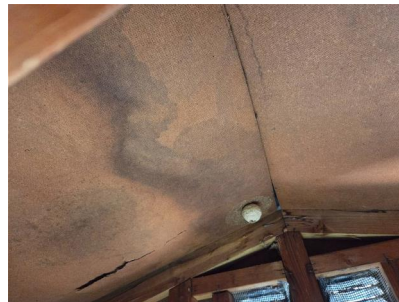
### Entréplan / Allmänt

Vid kontroll av konstruktion uppmättes fuktvärden under kritisk nivå för mikrobiell tillväxt och både mikrobiell och normal lukt upplevdes.

Befintliga konstruktioner riskerar att drabbas av fuktskador på grund av naturlig fuktpåverkan. Det i sin tur kan leda till mikrobiella skador som kan resultera i att mikrobiell lukt sprids till boendemiljön. Om väggsyllar/reglar är tryckimpregnerade kan även en kemisk lukt förekomma.

Risk för mikrobiell tillväxt finns om relativa fuktigheten i den omgivande luften är över 75 %. I furuvirke motsvarar det en fuktkvot på 17 %.

En fördjupad undersökning rekommenderas för att konstatera orsak till och omfattning av uppmätta fuktvärden och de mikrobiella skador som noterades. Det är viktigt att tänka på att denna rekommendation om fördjupad undersökning gäller hela entréplanet.
