# Besiktningsprotokoll

Anticimex Försäkringsbesiktning i samarbete med Fastighetsbyrån

| Fastighetsadress:<br>Högfors 3 | |

| Besiktningsdatum:<br>2025-09-09 | Protokollnummer:<br>69256386 |

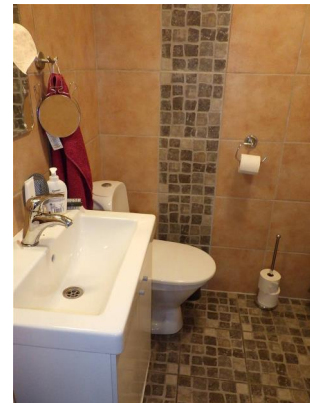
Normala fuktvärden indikerades mot klinker/kakel.

En viss fukt tränger alltid in bakom kakel/klinker via fogarna, detta är helt normalt och innebär inte att tätskiktet/ våtrumsisoleringen under kaklet/klinkern är bristfälligt eller ur funktion.
