# Besiktningsprotokoll

Anticimex Försäkringsbesiktning i samarbete med Fastighetsbyrån

| Fastighetsadress:<br>Rastavägen 19 | |

| Besiktningsdatum:<br>2025-09-11 | Protokollnummer:<br>69248360 |

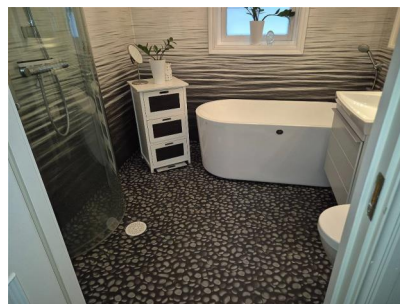
Inget att notera.

Fuktindikering i utrymmet gav inga förhöjda fuktindikationer.

Funktionskontroll av jordade eluttag.

Vid stickprovskontroll av jordade eluttag noterades inga avvikelser.
