# NYGATAN

## VAPENSMEDEN 13, HUS 2

Huset är byggt kring 1850 och har i folkmun gått under benämningen disponentvillan. Byggnaden är en s k salsbyggnad, dvs har en sexdelad plan med stor sal och förstuga i mittaxeln och direkt förbindelse mellan förstuga och den stora salen, med två mindre kamrar på ömse sidor om mittsektionen.

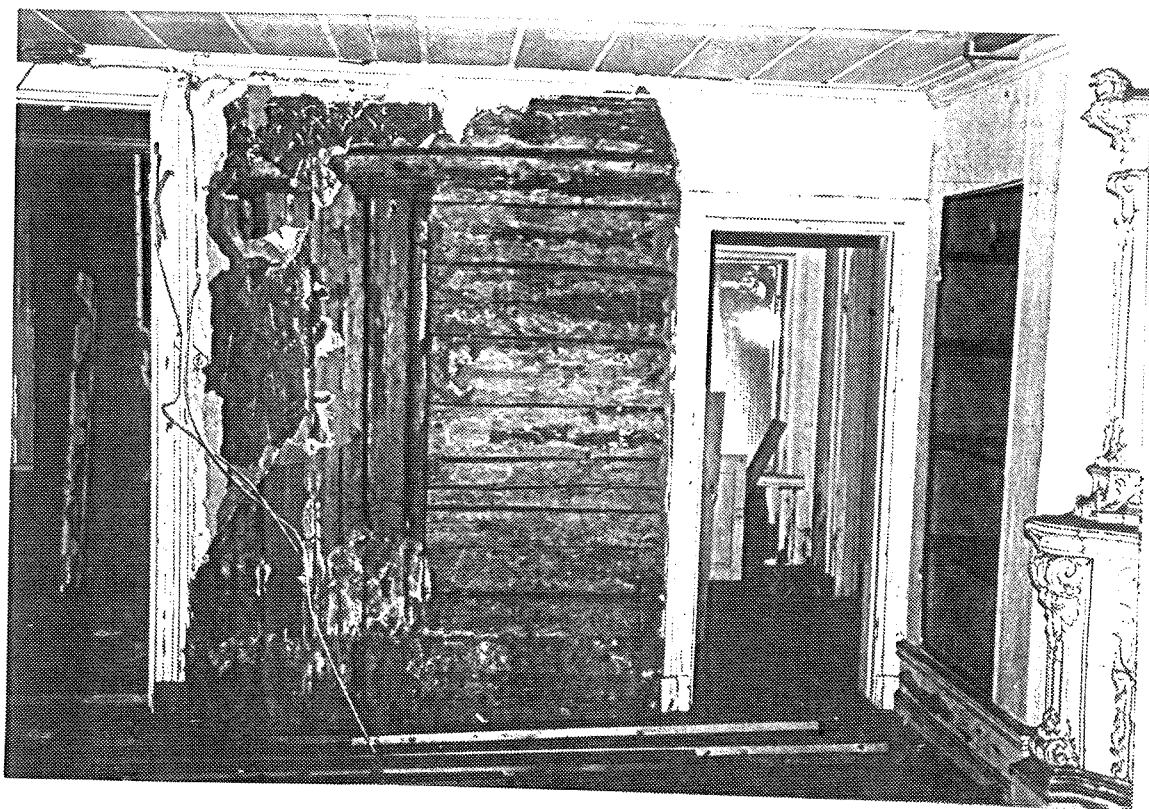
Salen (207) sedd mot förstugan till vänster och den lilla serveringsgången till höger. Mellan de båda dörrarna syns ett väggparti med stående timmer, som markerar det gamla dörrläget mellan sal och förstuga, innan sekelskiftets sociala ambitioner som krävde serveringsgång och separat köksentré omdanade huset. Obs också höjdskillnaden mellan det igensatta och befintliga dörrläget mot förstugan!

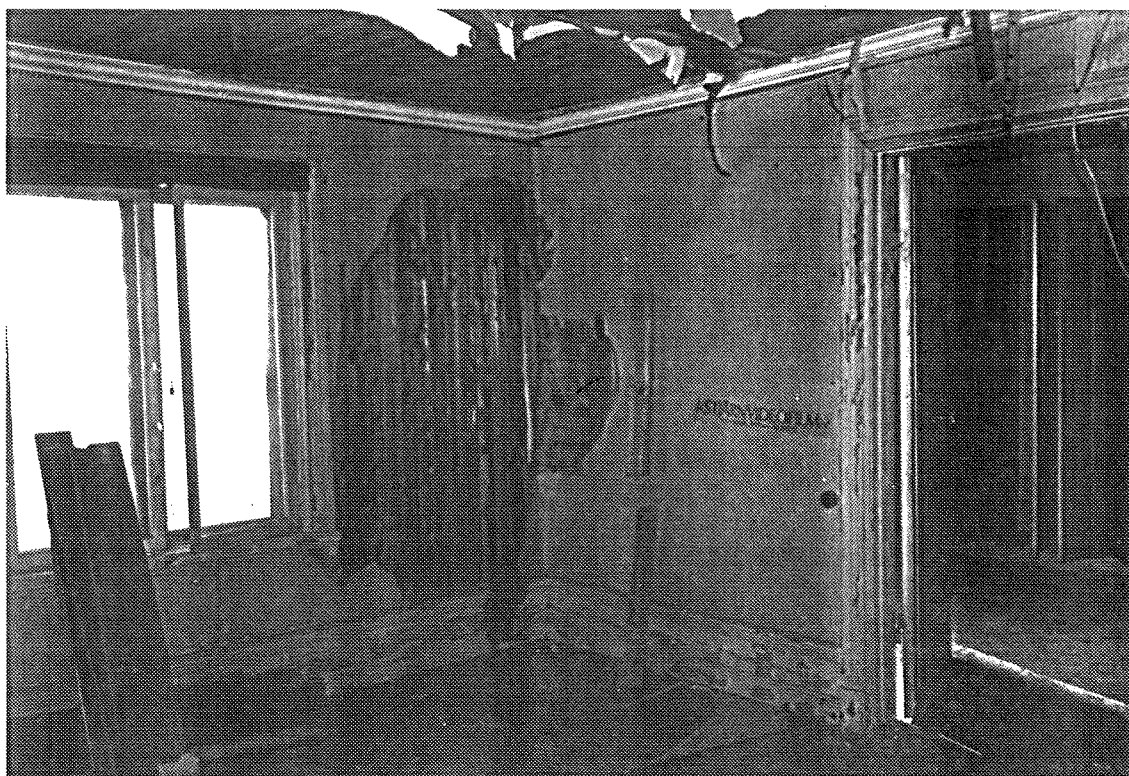
Rum 208, med delvis bortrivna tapeter. Å ytterväggen invändig isolering av stående omålad pärlspontpanel. Tvåluftfönster med lösa innerbågar!

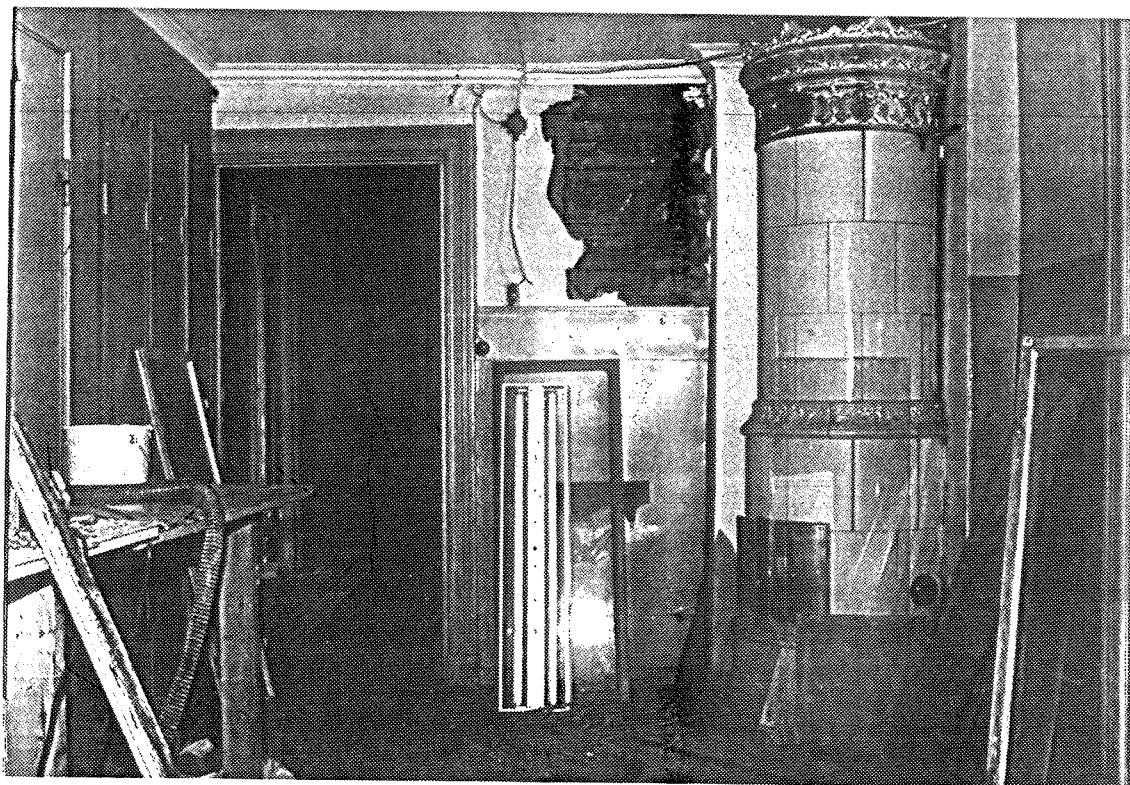
Rum 209 före ombyggnad. Rummet under en period fungerat som omklädningsrum för de kvinnliga arbetarna vid fabriken. Hög bröstpanel av masonit, låga socklar, omklädningskåp utmed södra väggen.

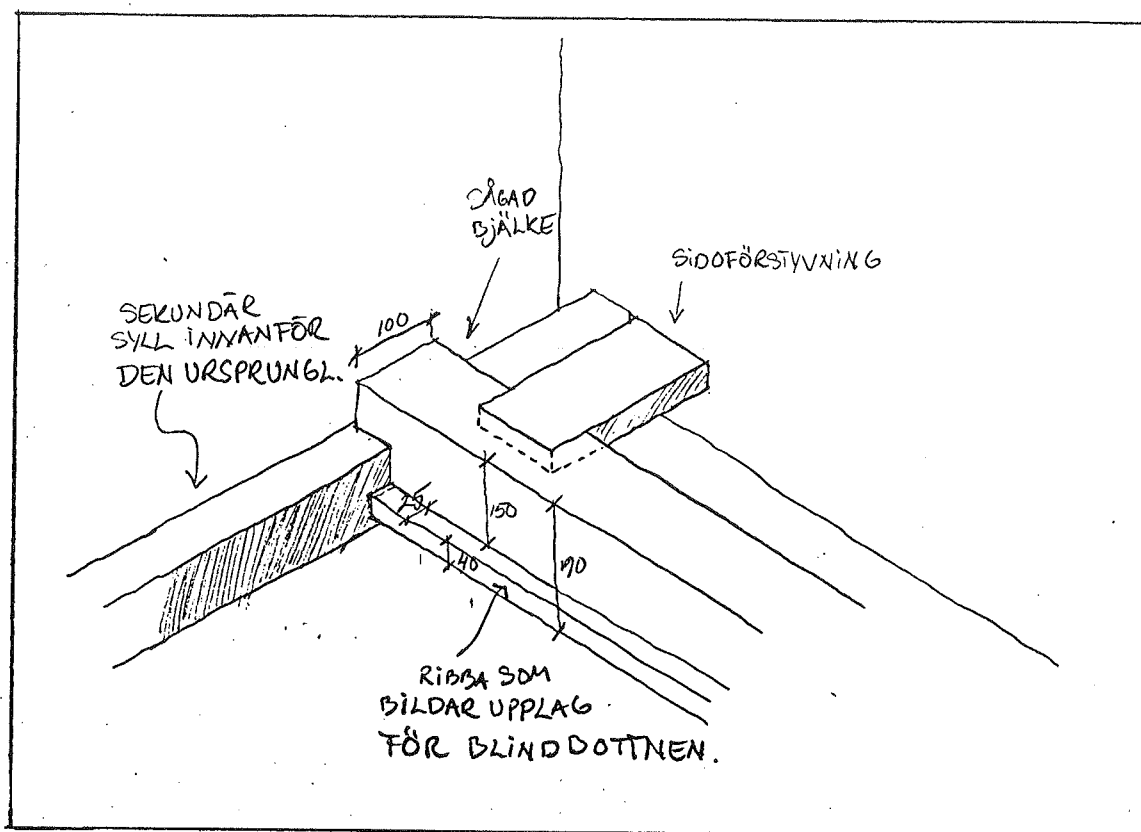
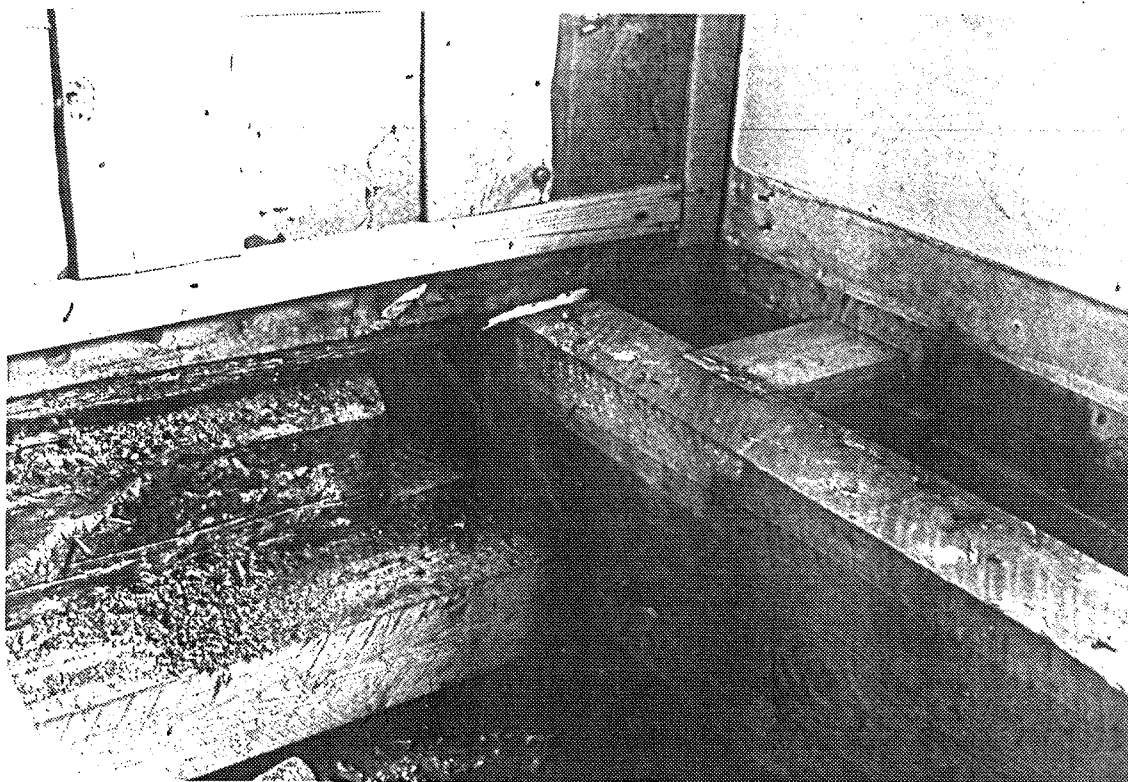
Ovan prinsipskiss över den sekundära bjälklagskonstruktionen från sekelskiftet.

Nedan; detalj av bjälklag som ovan, sett mot mellanvägg mellan 208 & 209. obs den infällda sidoförstyvningen.

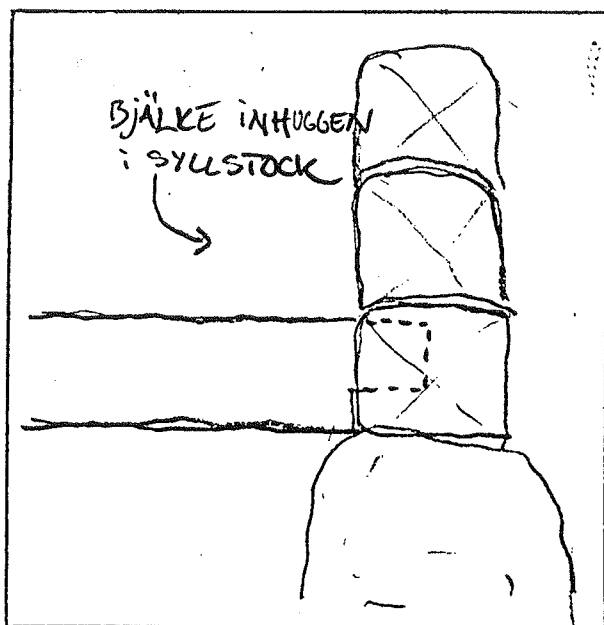
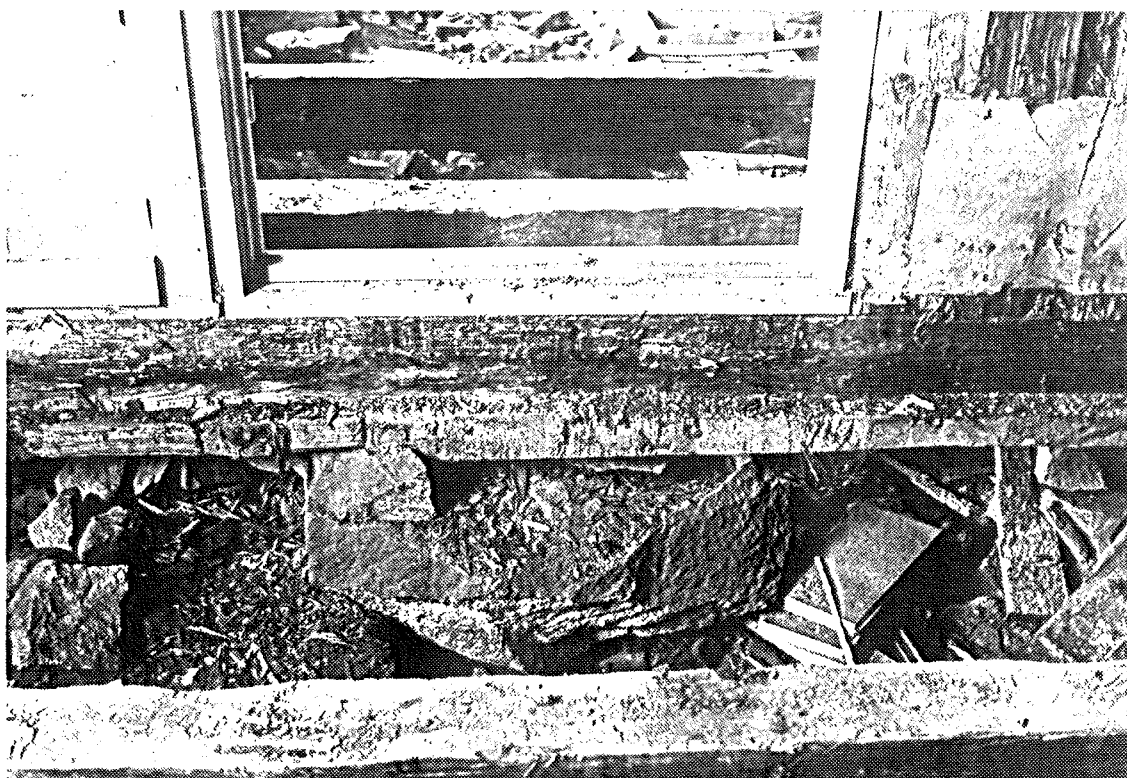
Till vänster skiss av äldre bjälklagsupplaget, med bjälken inhuggen i syllen.

Nedan stämpsten under dörrläget mellan rum 206 & 207.

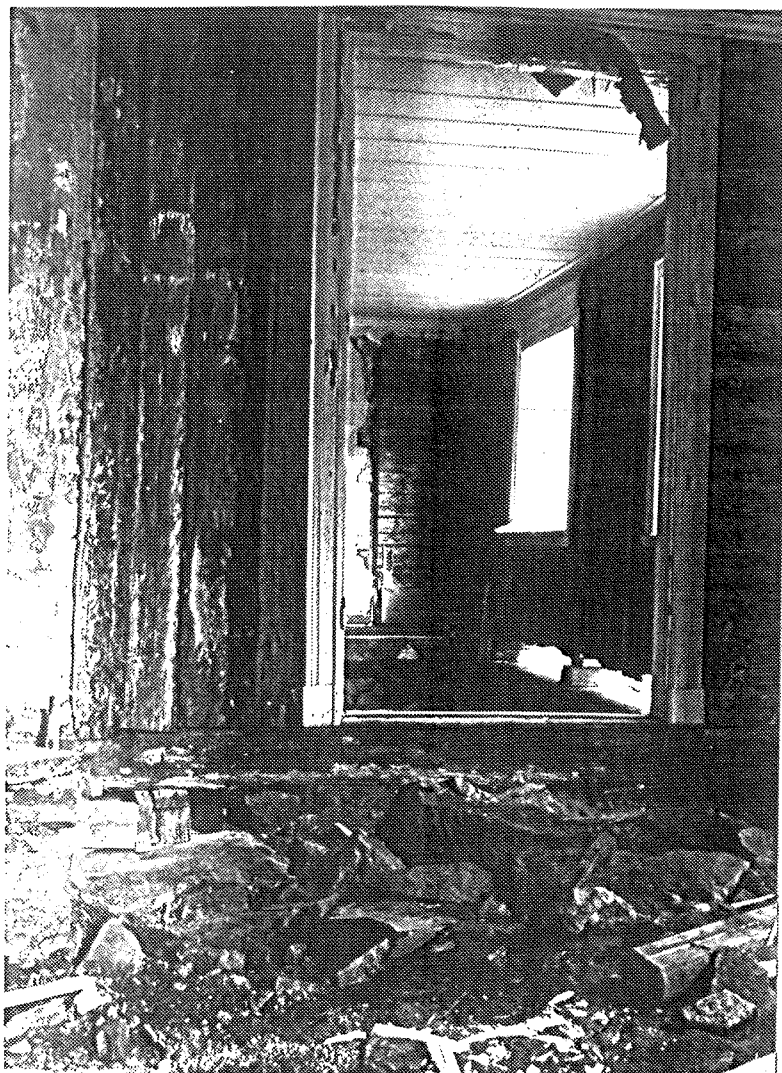
Mellanväggssyll mellan 208 & 207 stämplad under dörrhålet av en stor natursten. Obs väggskivan av resvirke mellan muren och dörrhålet (t.v)

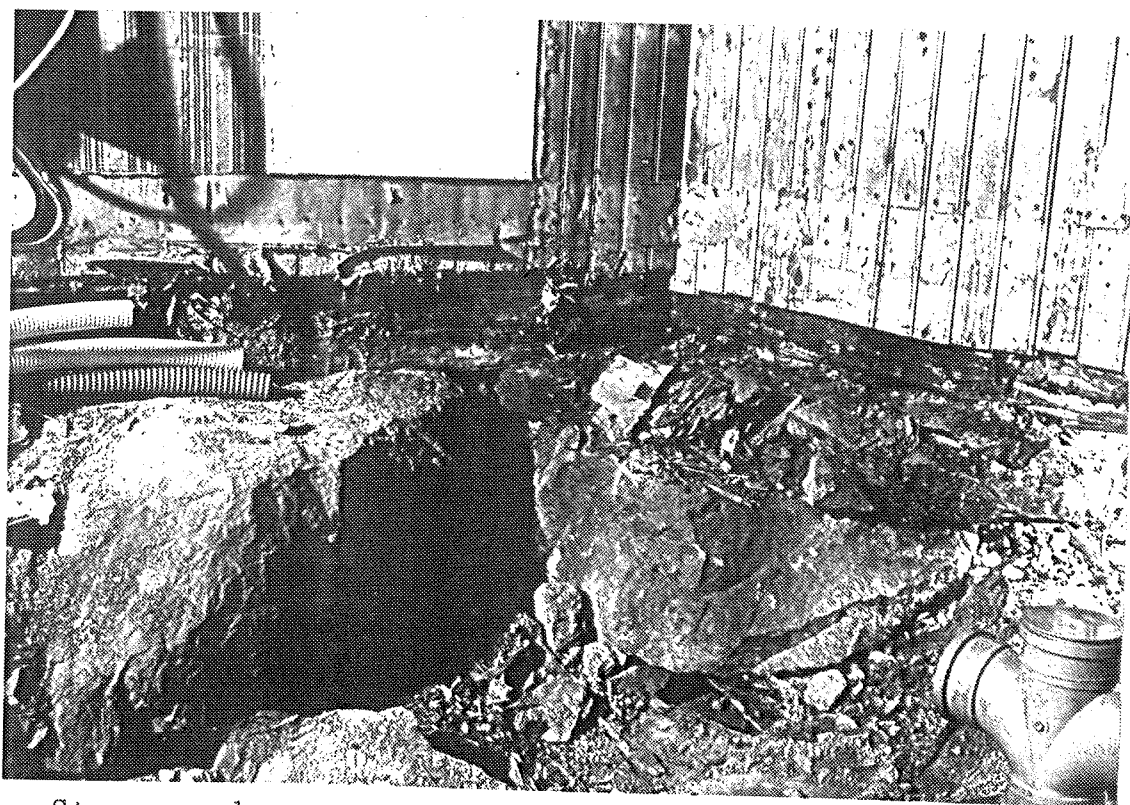
Stora gundstenar under knuten, SV hörnet gamla köket. Hörnen är de viktigaste punkterna i det knuttimrade husets grundläggning, då det är här merparten av lasten tas ner.

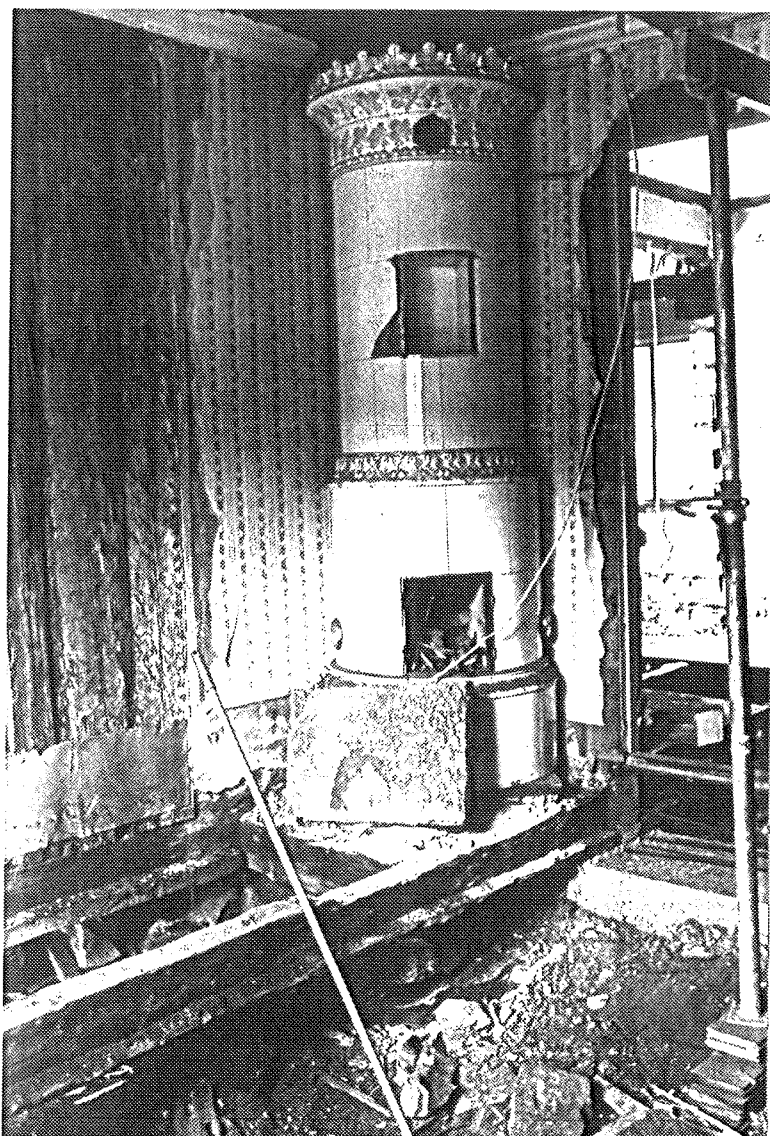
Rum 206, äldre bjälklag med  
avväxling för kakelugnen.  
Ny betonggjuten sockel under  
mellanvägg till höger.

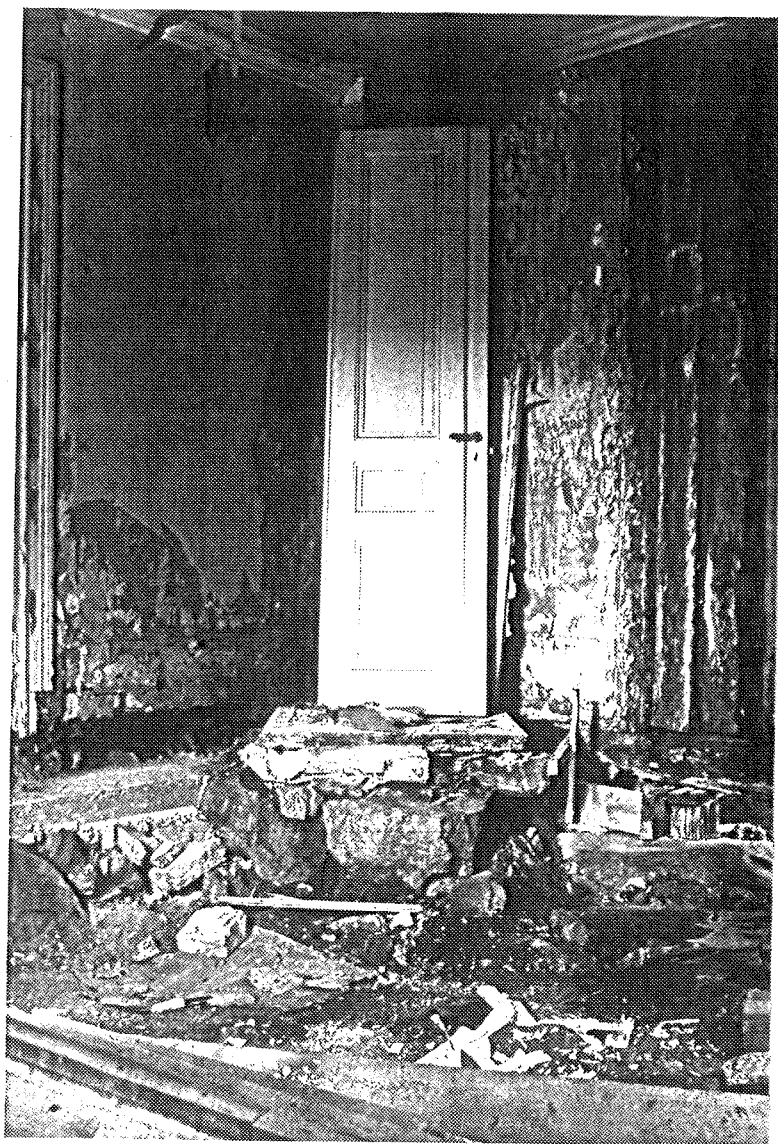
Samtliga eldstäder stod på egen grundläggning. Här eldstadsgrunden i rum 208  
I stället för kakelugn, en av de gamla döbattangerna i rumsfilen!

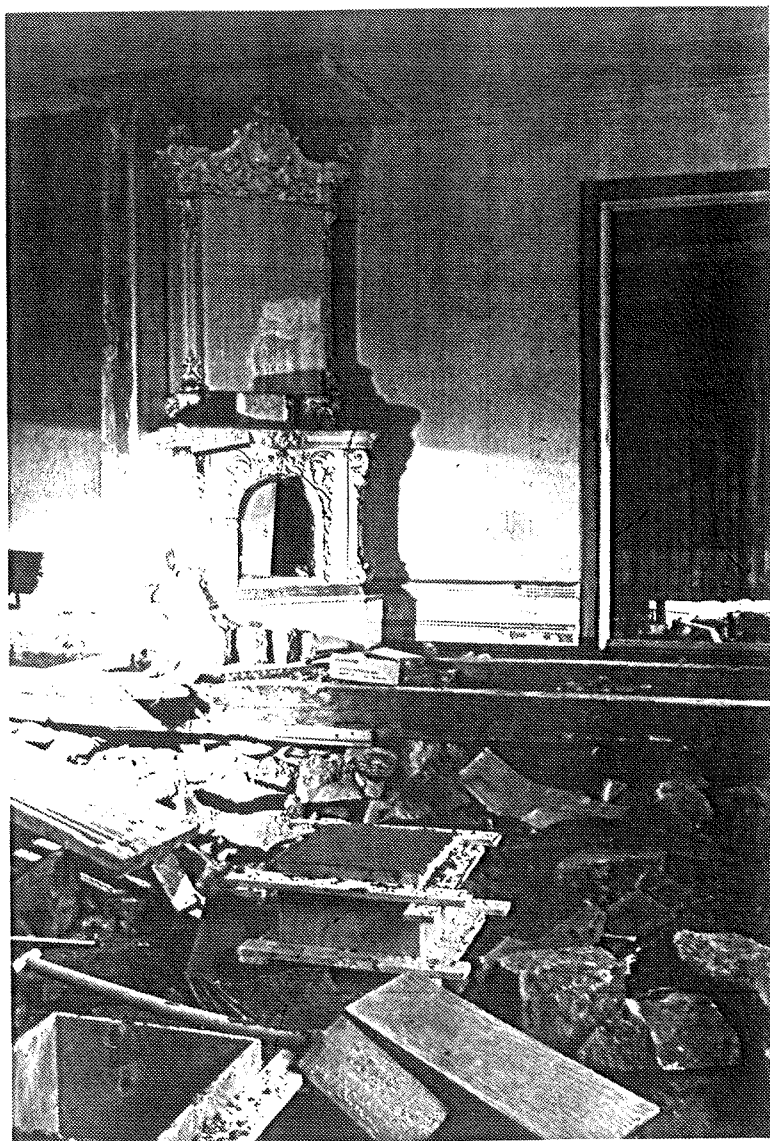
Salens kakelugn på egen grundläggning  
Två gamla bjälkar framför ugnen. I för-  
grunden syns en nygjuten stämpklack med  
gjutformen kvar.

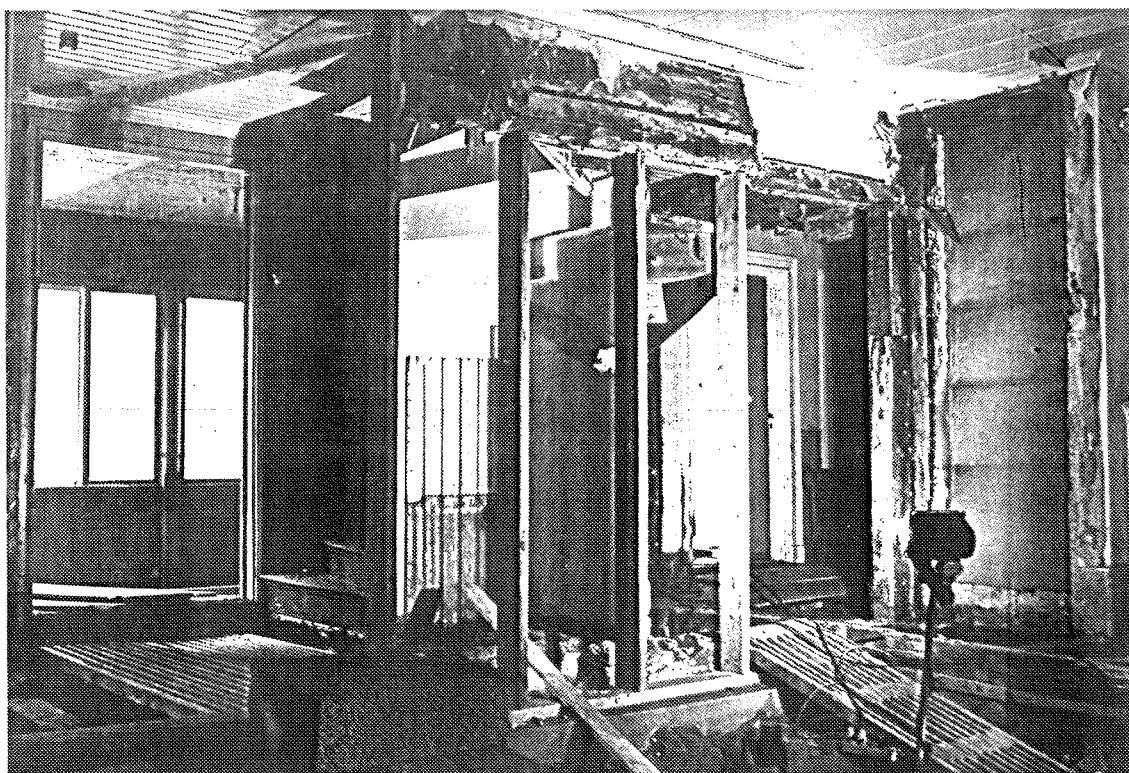
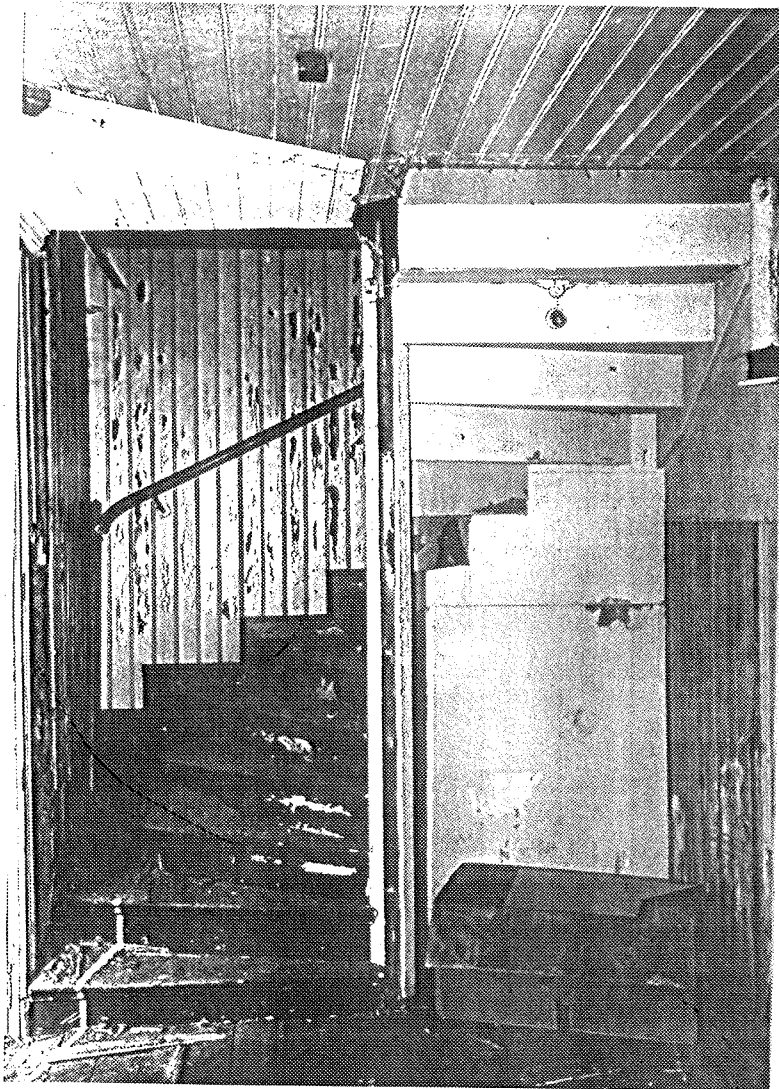
Rötskadorna hade här sin källa dels i en liten gammal WC som stått under trappan, men framförallt i gammalt takläckage. Vinden var isolerad med sågspån mot yttertakets. När tak-täckningen läckt vatten hade sågspånet fungerat som en tvättsvamp och sugit åt sig vatten som letts vidare ner i ytterväggen mot verandan.

Ovan gamla trappan sedd från  
förstugan. utrymmet t h under  
trappan tidigare inrett till  
WC.

Nedandetalj av rötskada invid  
trappan.

Dessa skador i väggarna ilagades med regelverk, i stället för liggtimmer. Väggarna mellan förstuga och veranda samt mellan sal och förstuga fick helt rivas ner och ersättas av regler.

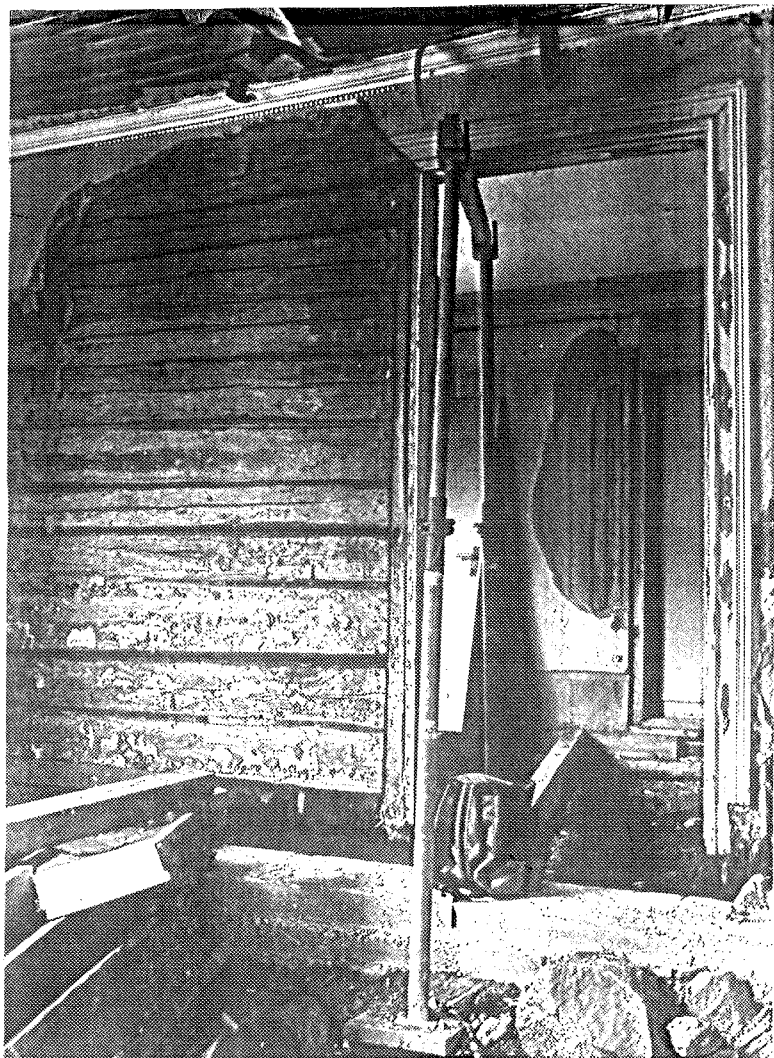
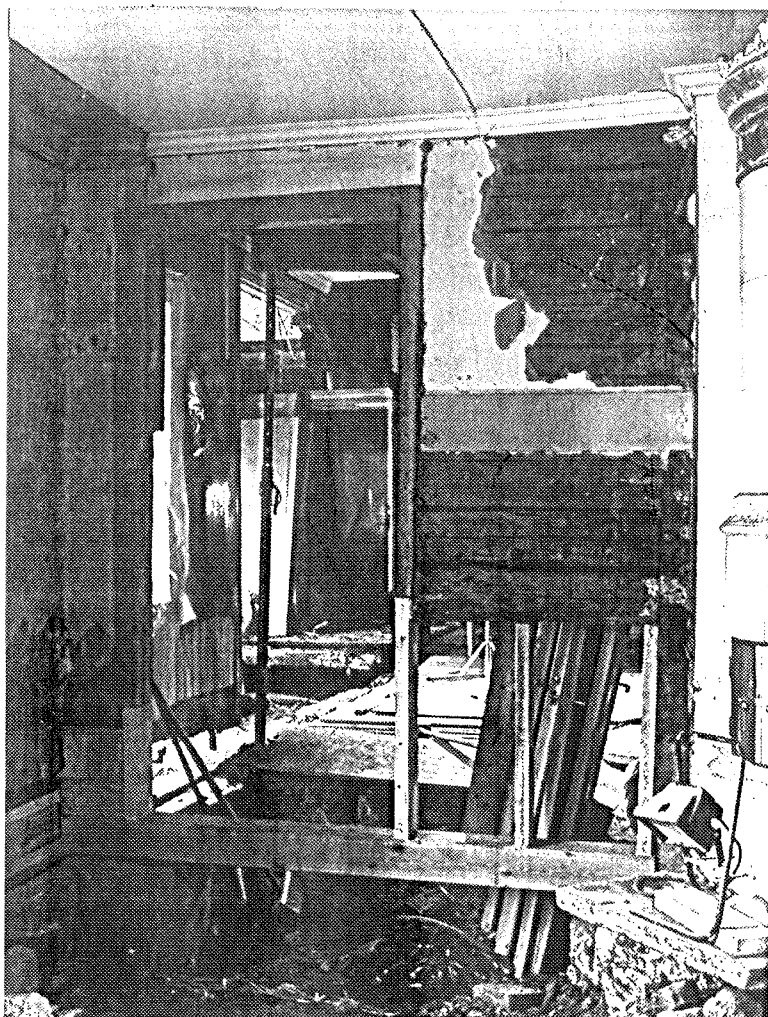
Ovan, nygjuten betongsockel under mellanvägg mellan 208 & 209. Syllen demonterad, dörrhålet uppstämpat.

Nedan dörr mellan 209 och förstugan, rötat väggparti ersatt av regelverk, dörrkarmen ilagad. Obs kakelugnens egen grundläggning i bildens högra kant.

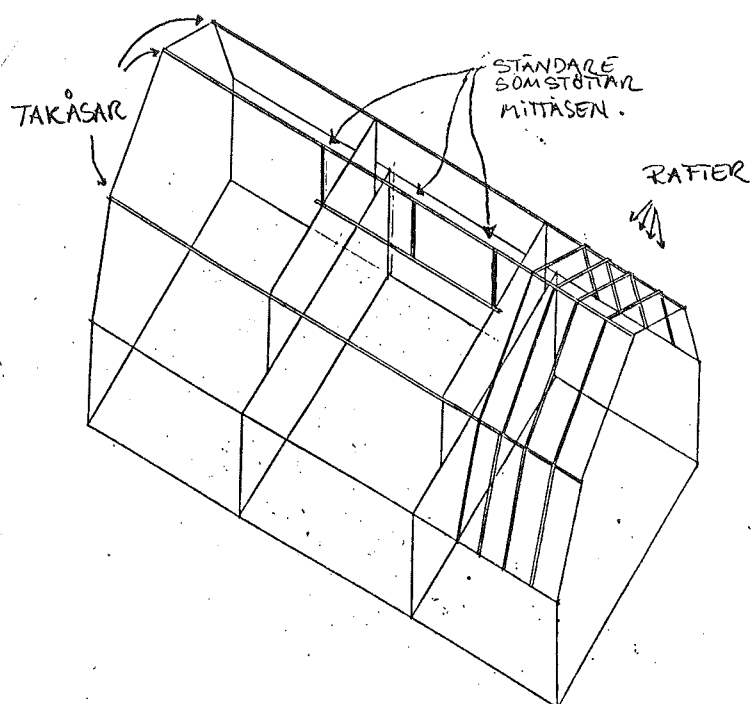
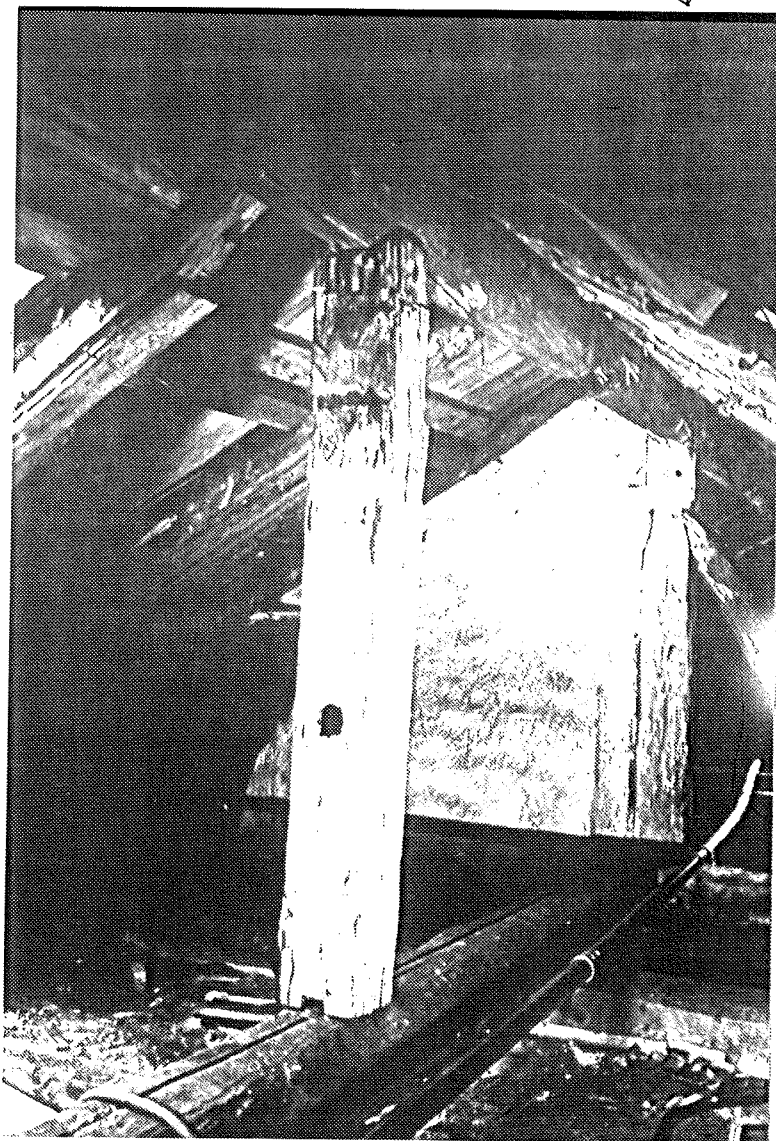
Överst principskiss över takkonstruktionen, med åsar, rafter och stöd för mittåsen.

Nedan ständare som bär upp mitt åsen.

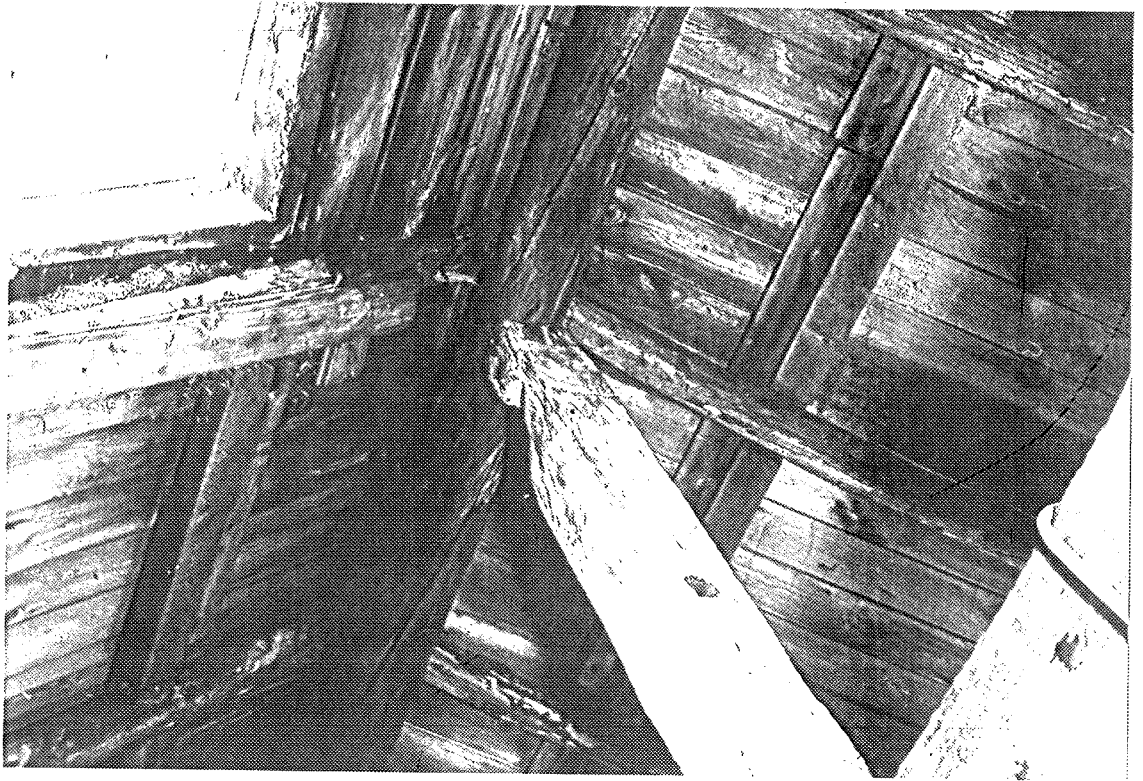
En av mittåsens stöttor, sedd underifrån.

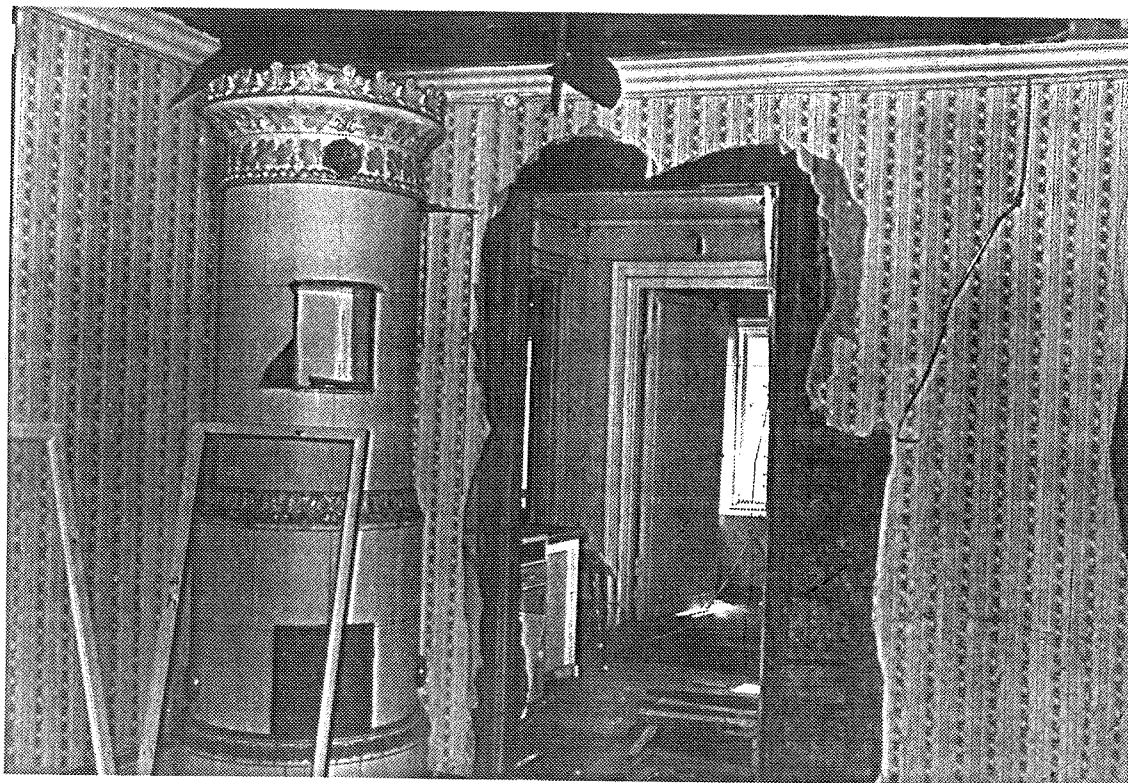
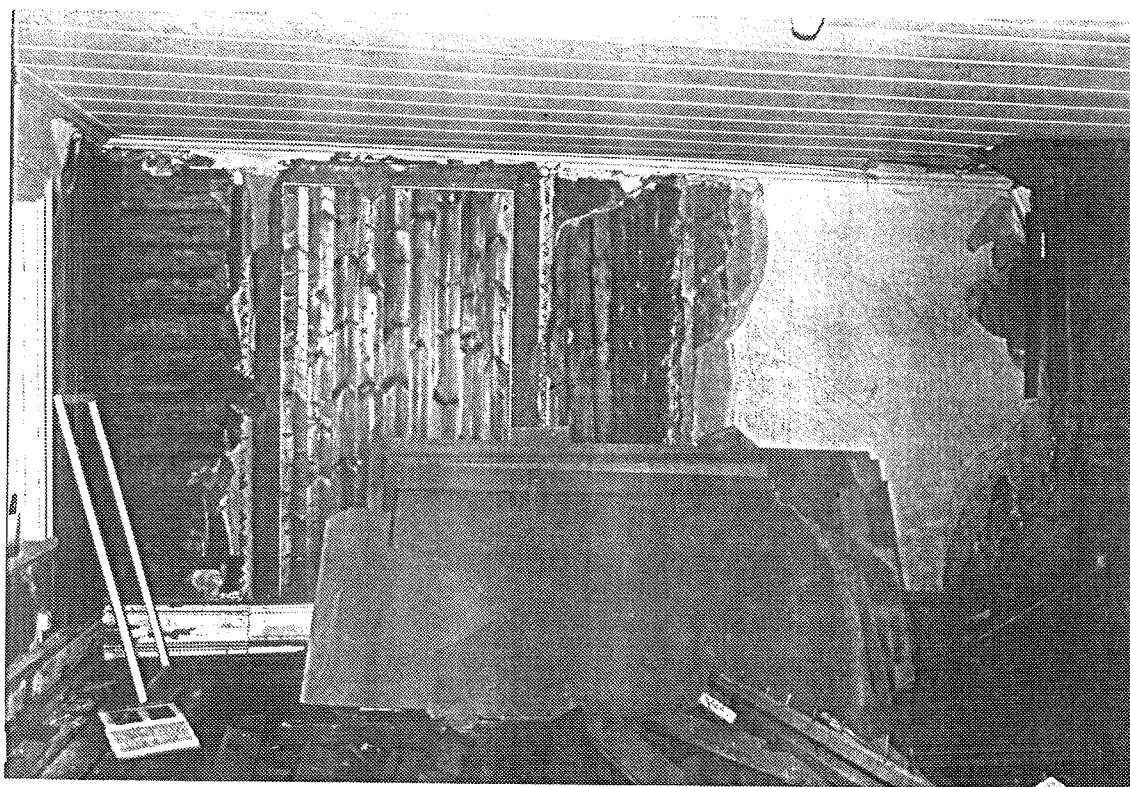
Ovan dörrhål mellan 206 & gamla köket, sett från 206.  
I bakgrunden skymtar också den gamla köksentrén från  
verandan, köksentreén har bibehållits.

Nedan igensatt dörrläge för pardörr, mellan salen och  
208. Dörrläget har öppnats på nytt vid ombyggnaden!  
Obs restimret mellan dörrhålet och murstocken.

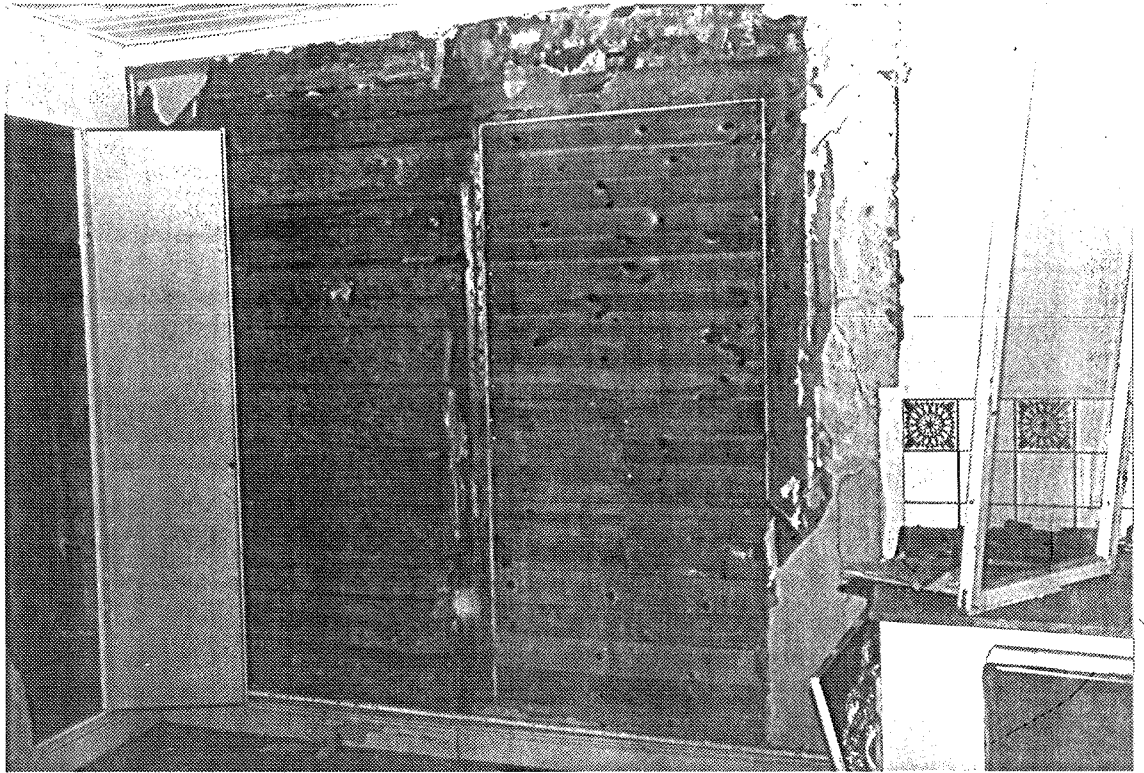
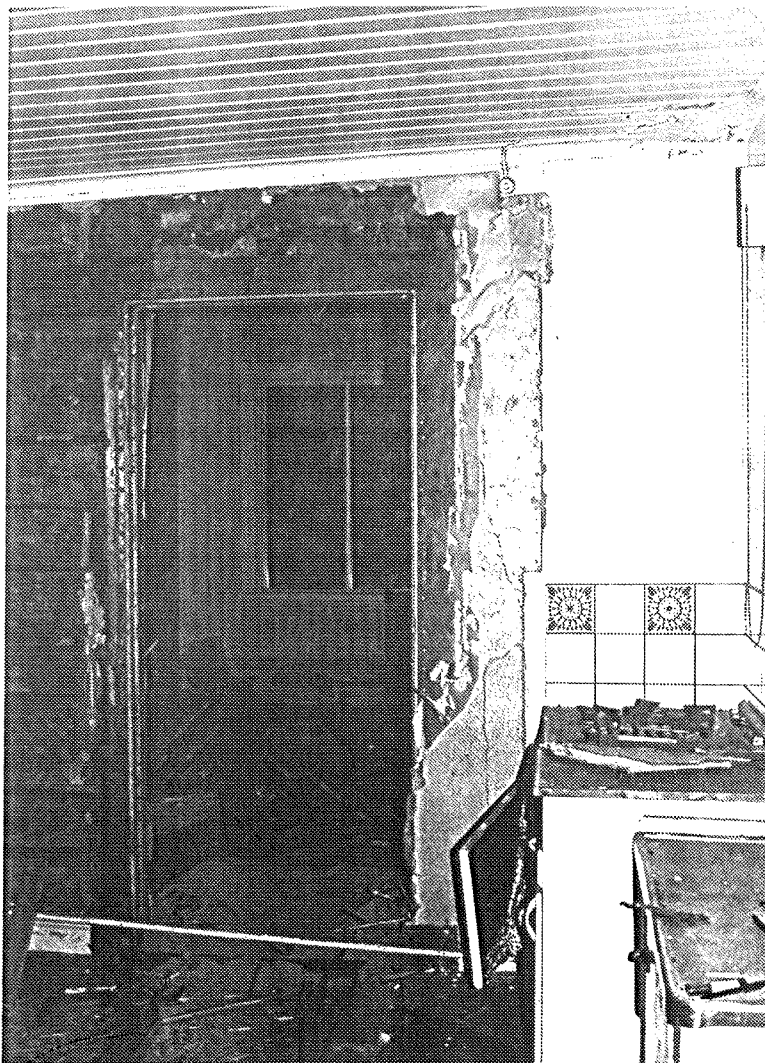
Ovan dörrhål mot 206 från gamla köket, igensatt vid tidigare ombyggnad.

Nedan samma dörrläge öppnat på nytt, obs den lägre gåten vid sidan av karmens vänstra sidostycke, som markerar husets ursprungliga dörrhöjd!

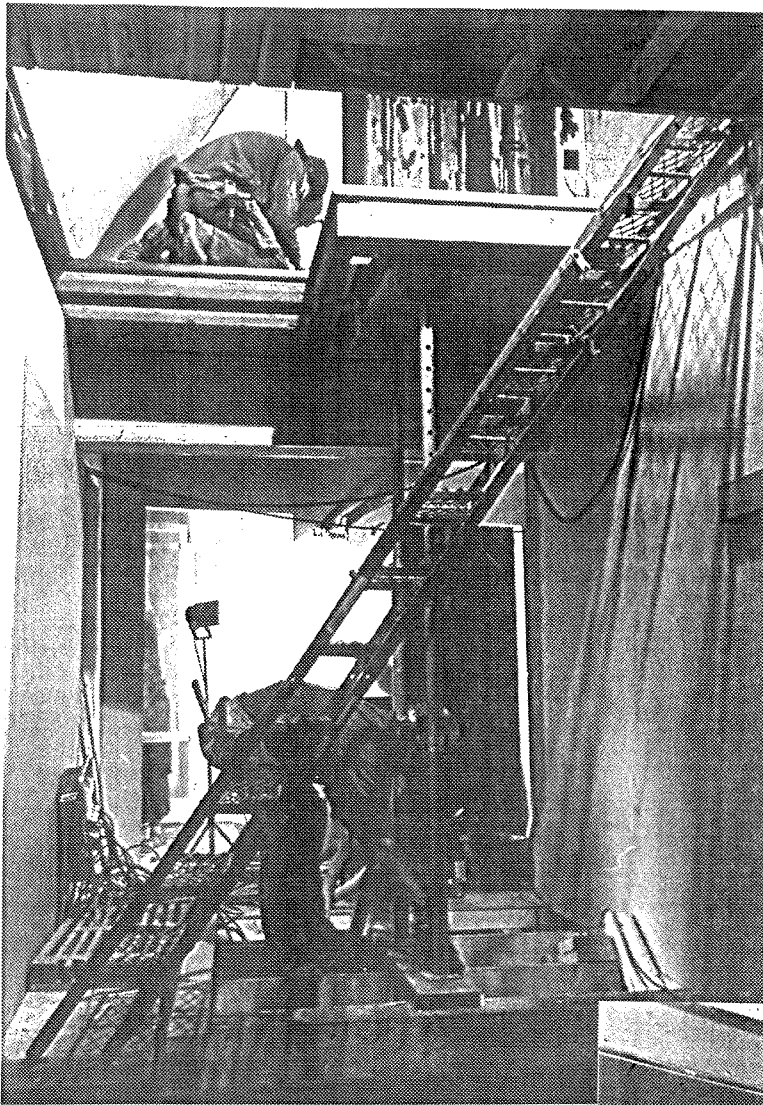
Ovan- förstugan 202, mellanväggen  
mot den lilla köksentrén rivits.  
Nytt golvbjälklag och mellanbjälk-  
laget förberett för den nya  
trappan.

nedan den nya trappan på plats.
