# NYGATAN

## VAPENSMEDEN 13, HUS 2

Huset är byggt kring 1850 och har i folkmun gått under benämningen disponentvillan. Byggnaden är en s k salsbyggnad, dvs har en sexdelad plan med stor sal och förstuga i mittaxeln och direkt förbindelse mellan förstuga och den stora salen, med två mindre kamrar på ömse sidor om mittsektionen.

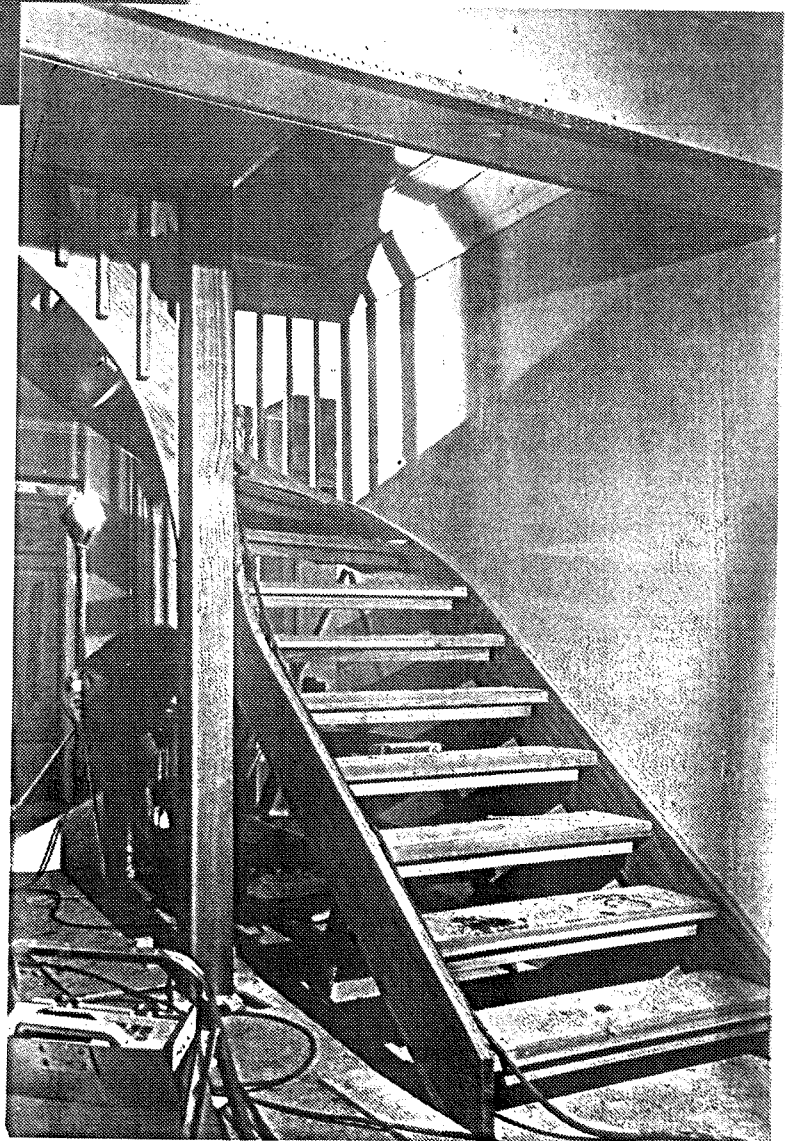
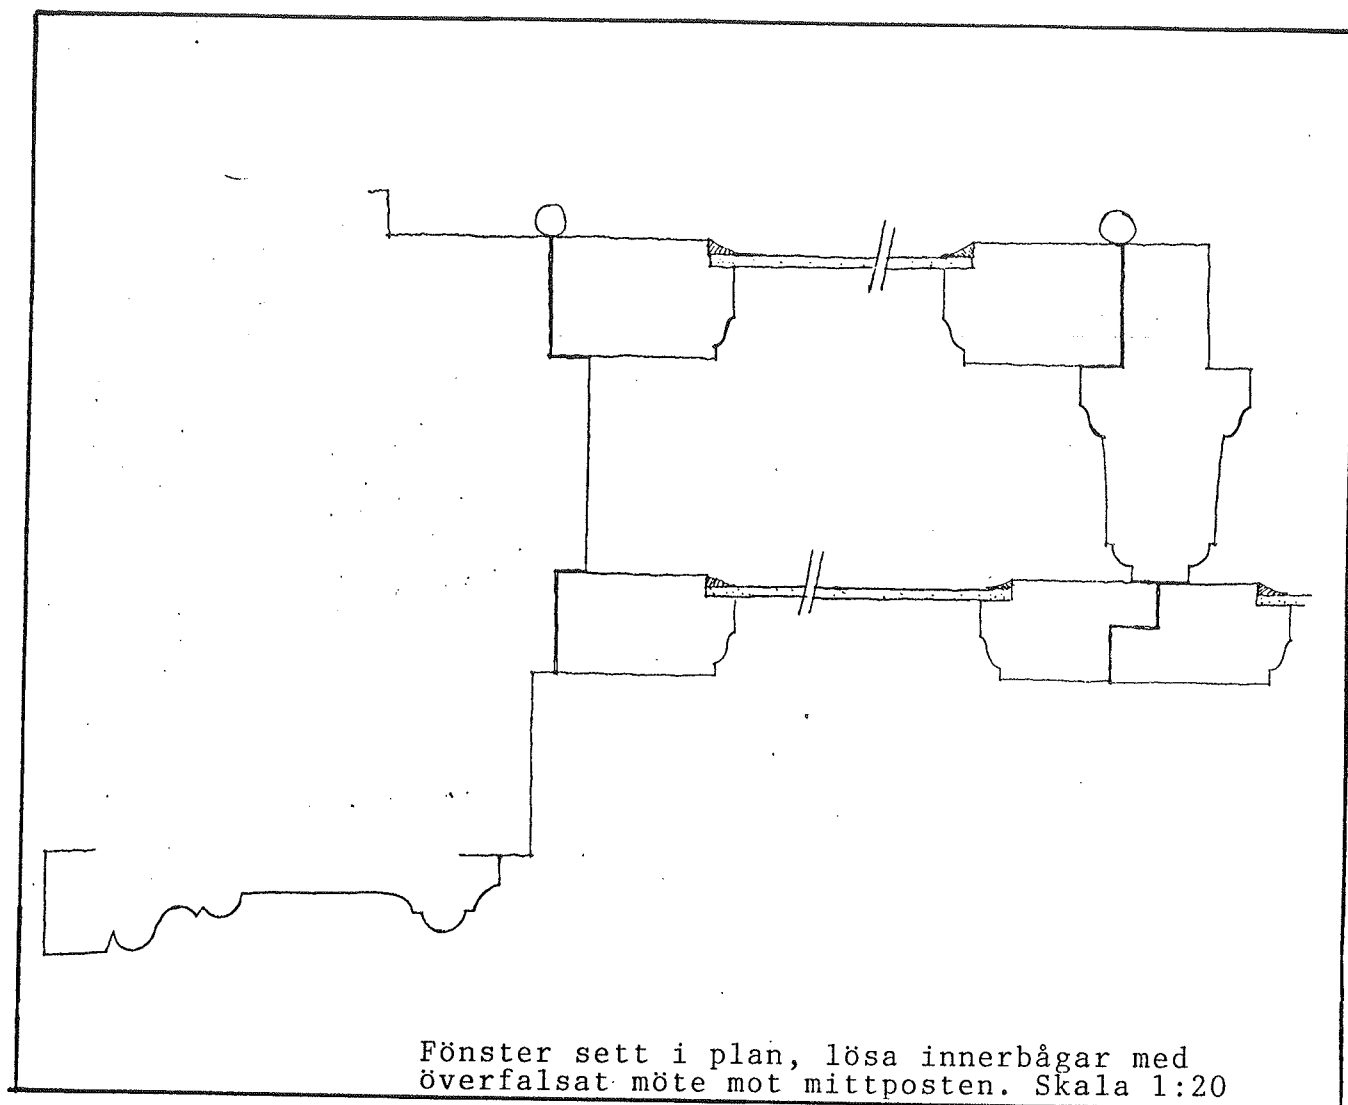
Ovan- förstugan 202, mellanväggen  
mot den lilla köksentrén rivits.  
Nytt golvbjälklag och mellanbjälk-  
laget förberett för den nya  
trappan.

nedan den nya trappan på plats.

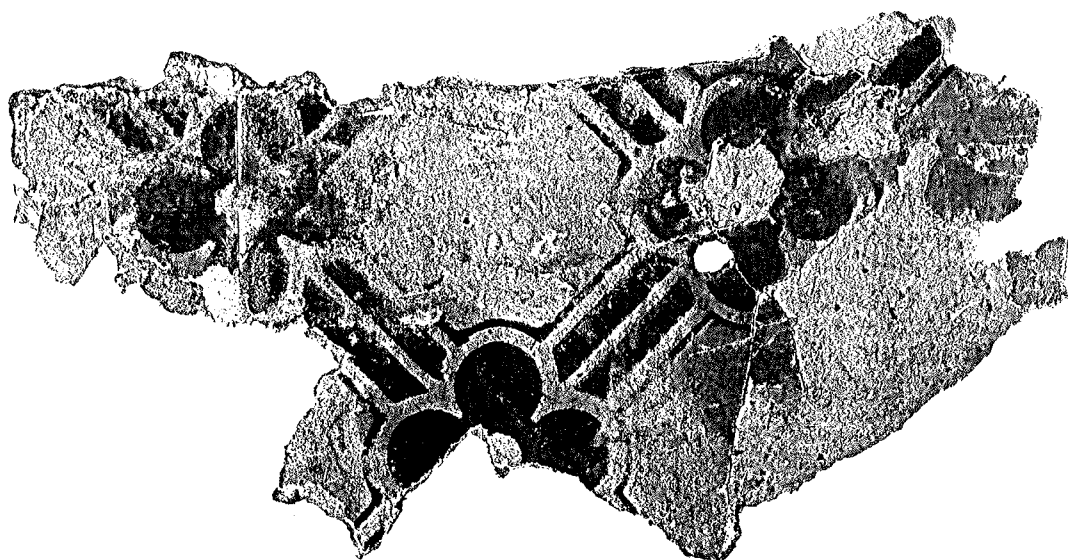
De riktigt gamla tapeterna hade rivits ut vid sekelskiftets ombyggnad. Enstaka små rester av gamla tapeter kunde dock identifieras, t ex i gamla köket 203-5 där en limfärgs-tryckt tapet med koboltblått mönster på oblekt botten var klistrad direkt mot timret!

Nedan gammal limfärgstryckt tapet med koboltblått mönster på oblekt grund, gamla köket 203-5.

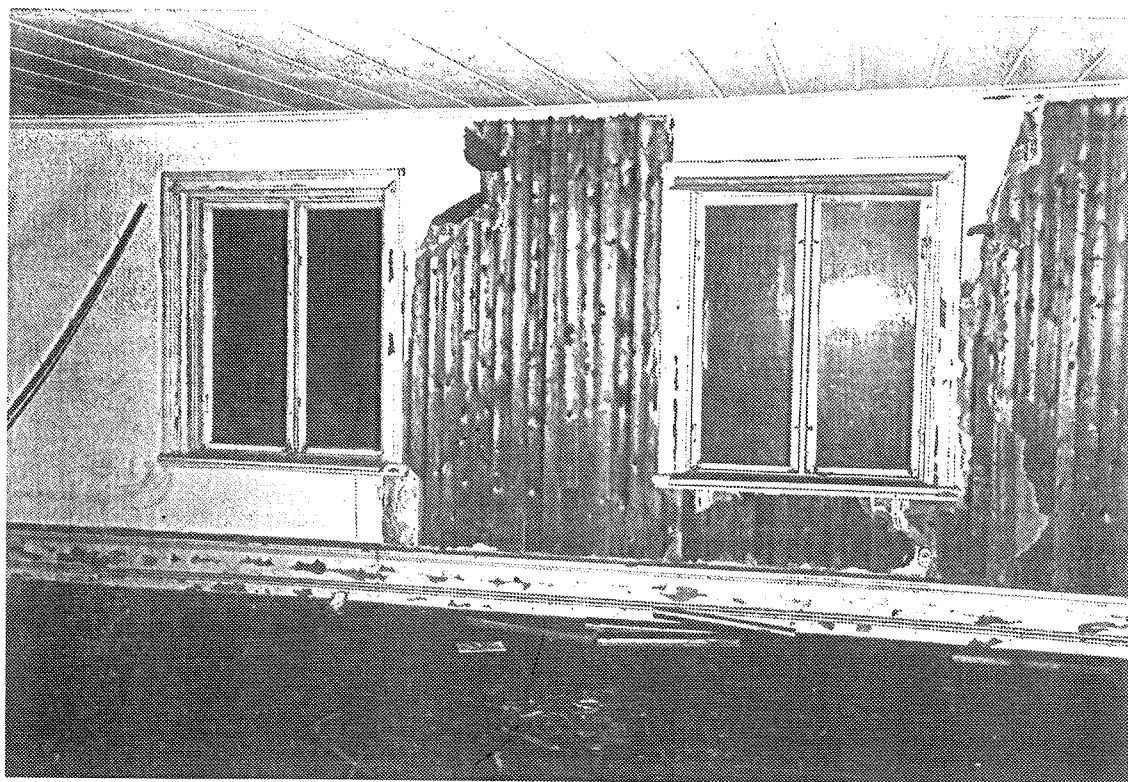
Gamla ytskikt i salen (207). Spontat furugolv, treetex i taket, omålad pärlspontpanel under många tapetskikt på pappmakulatur.

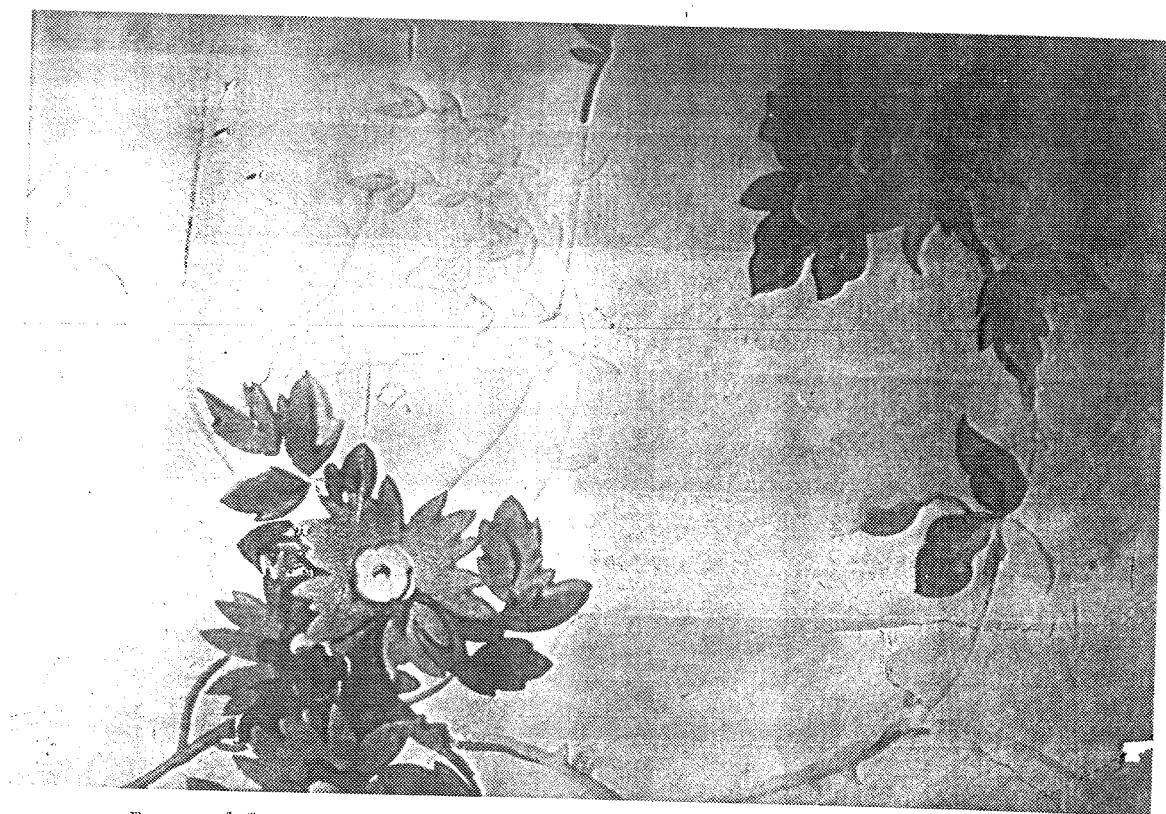
Rart blommönstrad 1930-talstapet i ett av de små sovrummen på övervåningen.

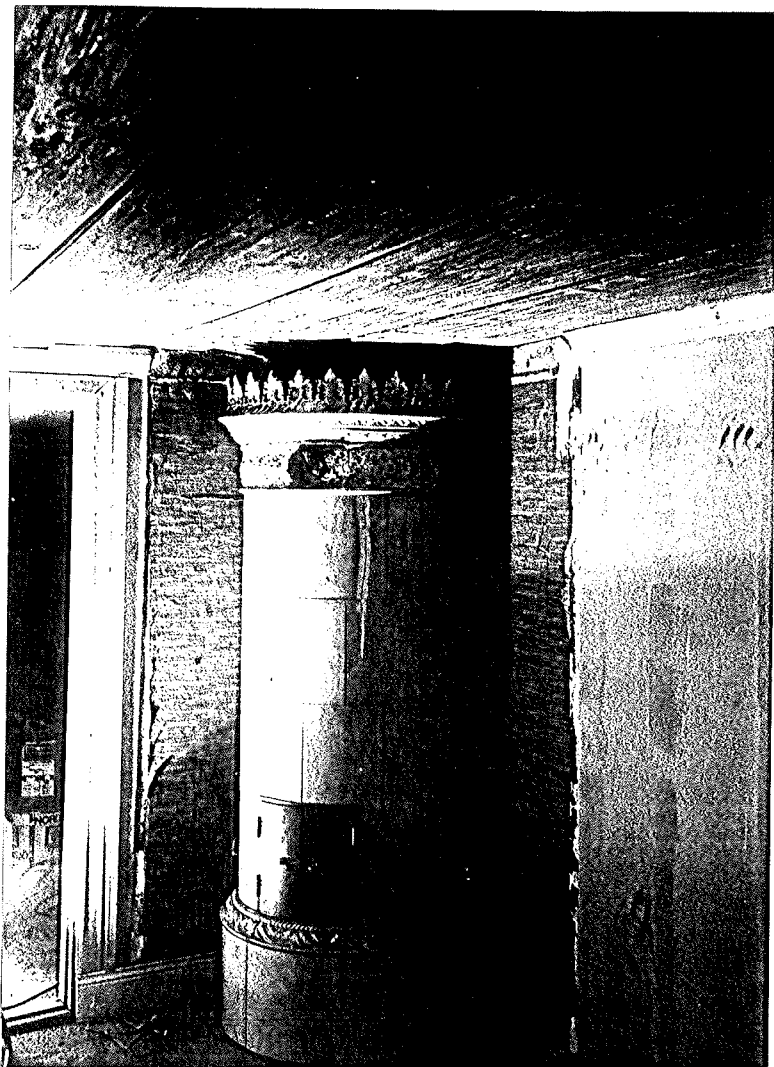
Gammalt lockpaneltak i övervåningen rengjort inför om-målning. Rum 214.

Övervåningens vackra lockpaneltak rengjordes från gammal färg och ströks på nytt med limfärg.

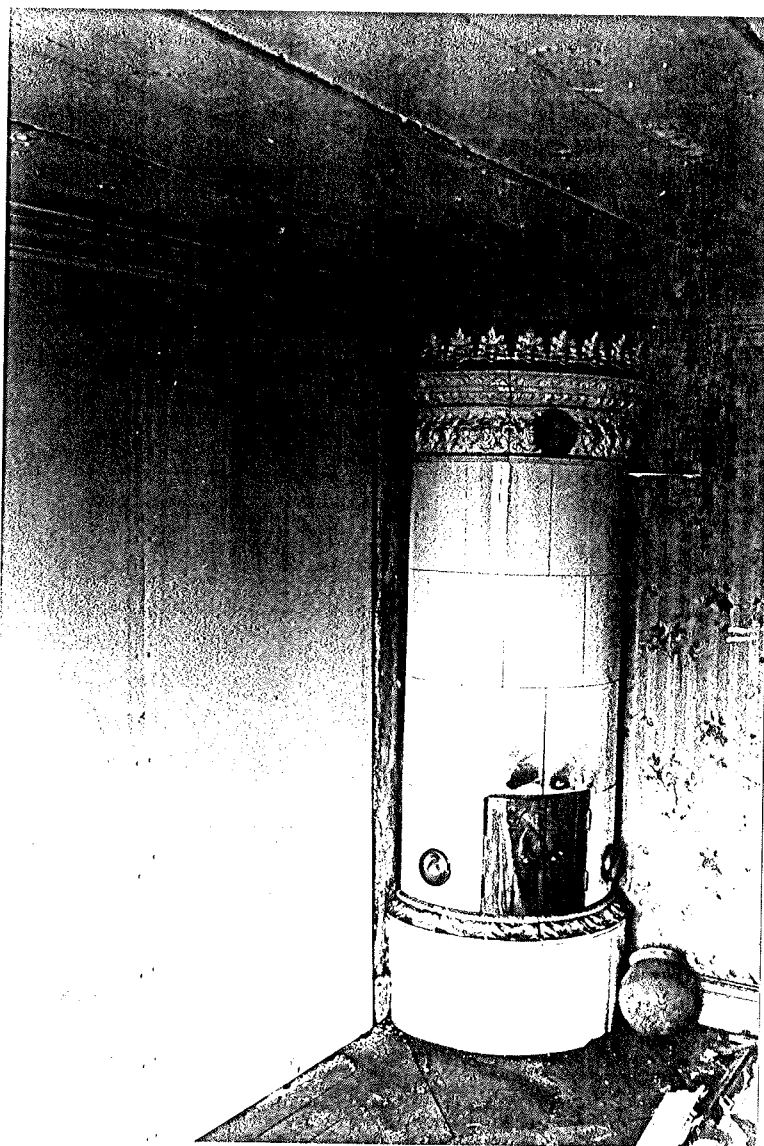
Gammalt möter nytt! Tunn gipsskiva som makulatur för ny tapet till vänster om kakelugnen, rar blommönstrad tapet från 1930-talet till höger. rum 211.

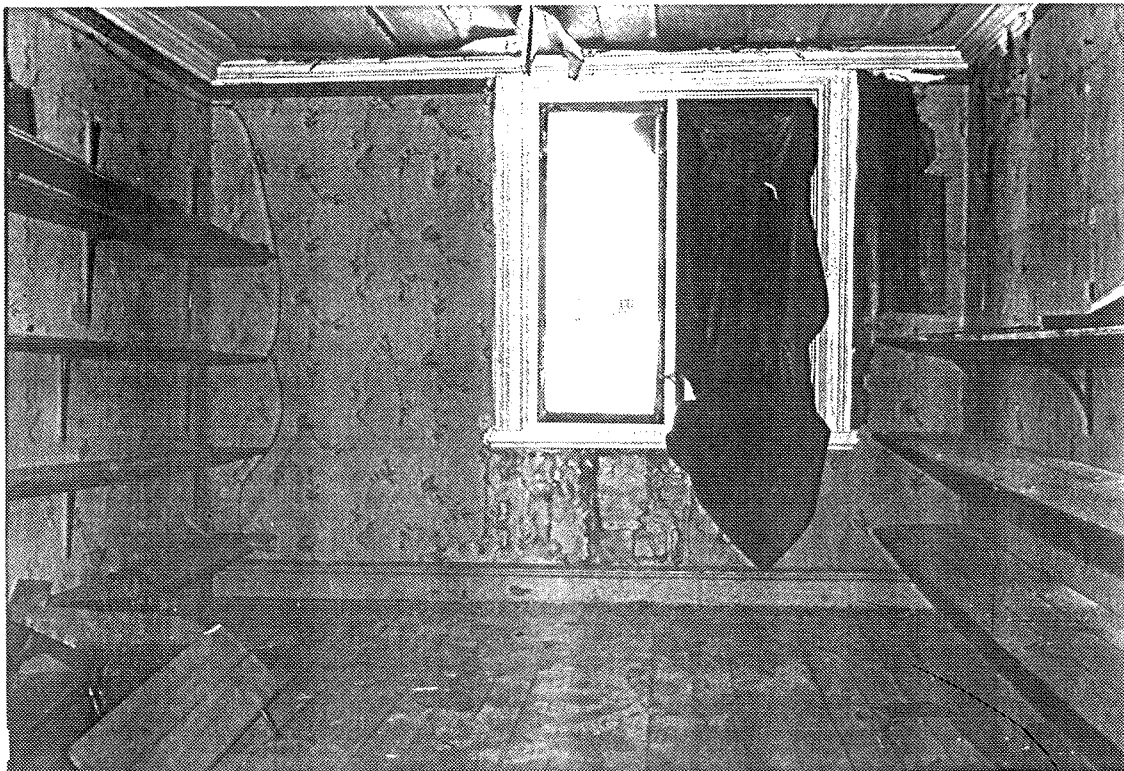
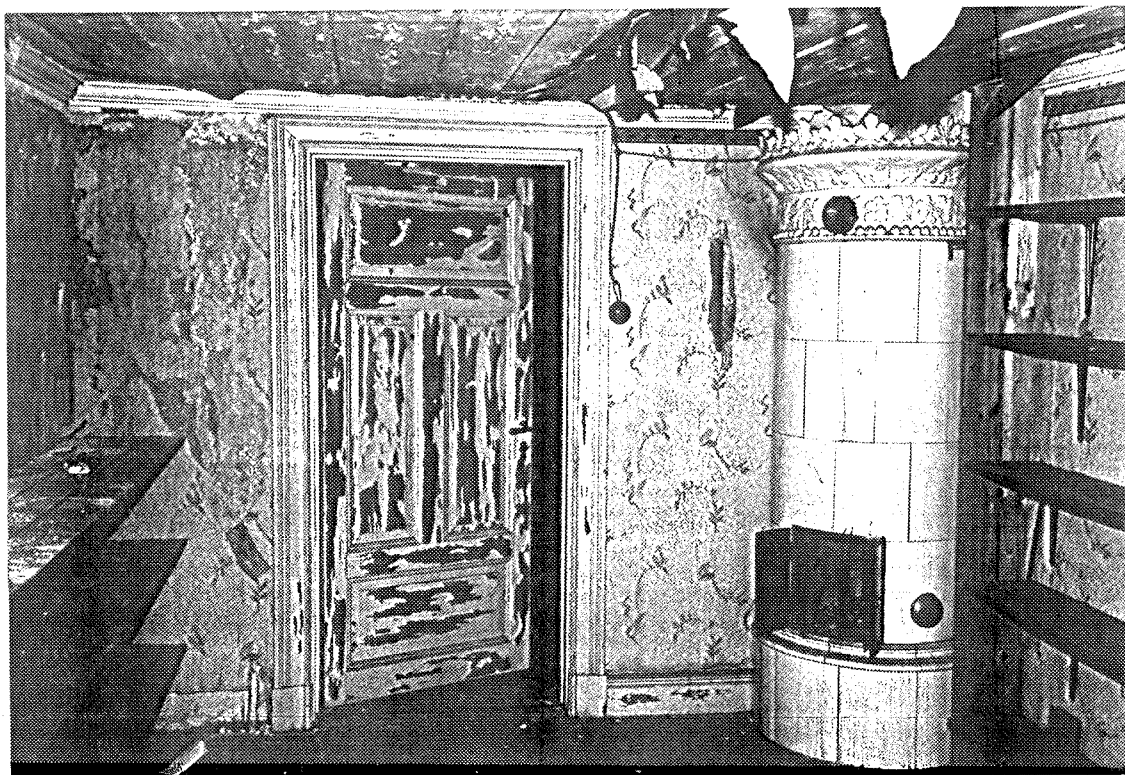
Rum 212, innan det byggs om till badrum. Kakel-  
ugn, dörr, foder lister & brädgolv från sekel-  
skiftet, 1930-talstapet och tak från mitten av  
1800-talet.
