# Besiktningsprotokoll

## Anticimex Överlåtelsebesiktning av småhus - nivå 2

| Fastighetsadress:<br>Karsjövägen 4 | |

| Besiktningsdatum:<br>2025-09-15 | Protokollnummer:<br>69265644 |

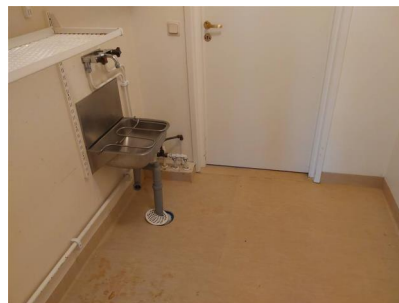
Inget att notera.

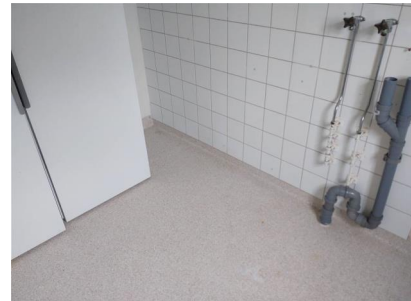
Inget att notera.

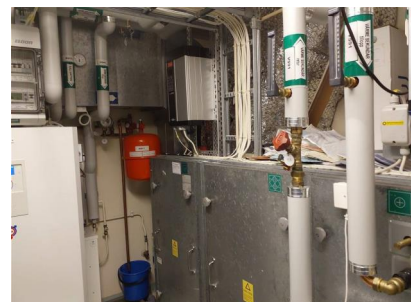
### Entréplan / Teknikrum.

Inget att notera.

Besiktning av el, ventilation, vatten och värme har inte ingått i besiktningsuppdraget.

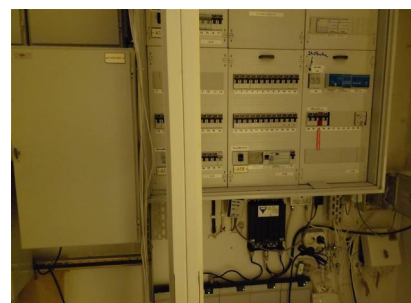
### Entréplan / Elcentral

Inget att notera.

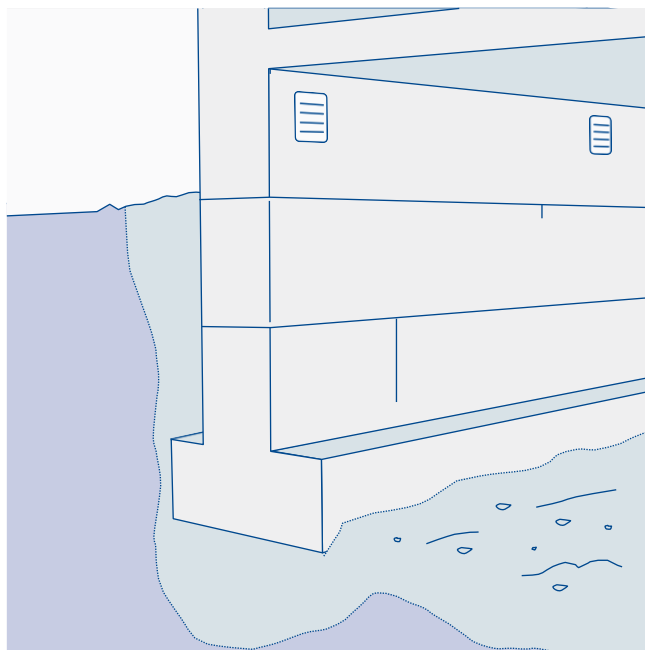
När varm luft ventileras in i en kall krypgrund, kyls luften ned och kondensation uppstår. Det kan i sin tur leda till fukt- och mögelskador.
