# Besiktningsprotokoll

Anticimex Försäkringsbesiktning i samarbete med Fastighetsbyrån

| Fastighetsadress:<br>Fagervallsgränd 11 | |

| Besiktningsdatum:<br>2025-09-16 | Protokollnummer:<br>69260026 |

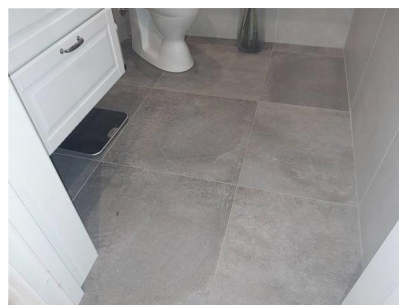
Inget att notera.

Fuktindikering i utrymmet gav inga förhöjda fuktindikationer.

Funktionskontroll av jordade eluttag.

Vid stickprovskontroll av jordade eluttag noterades inga avvikelser.

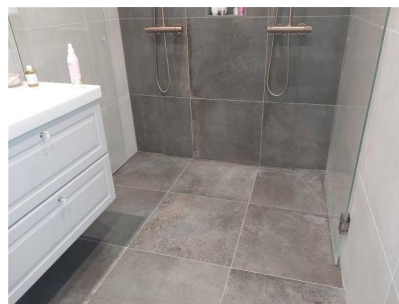
Inget att notera.

Fuktindikering i utrymmet gav inga förhöjda fuktindikationer.

Funktionskontroll av jordade eluttag.

Vid stickprovskontroll av jordade eluttag noterades inga avvikelser.

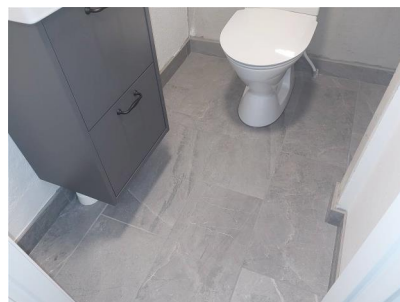
Inget att notera.

Fuktindikering i utrymmet gav inga förhöjda fuktindikationer.
