# Besiktningsprotokoll

Anticimex Försäkringsbesiktning i samarbete med Fastighetsbyrån

| Fastighetsbeteckning:<br>Ingeborg 6 | |
| Fastighetsadress:<br>Eksjögatan 29 | |

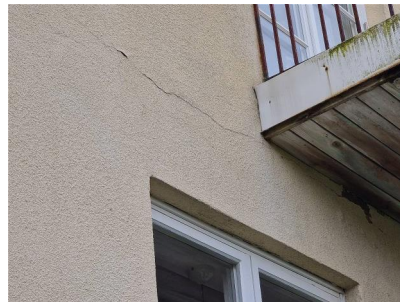
### Utvändigt / Dörrar

Fuktgenomslag och rötskador noterades på brädklädsel under betongplattan.

Det finns sprickor och färgsläpp i fasaden under balkongen.

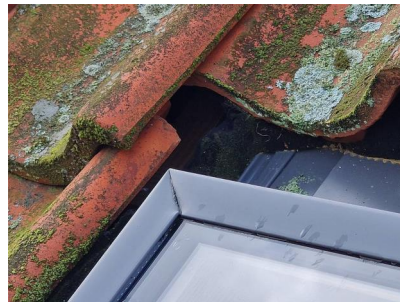
### Utvändigt / Vind

Fuktvärden över kritisk fuktnivå uppmättes i fuktfläckar i anslutning till takfönster.

Det finns risk för mikrobiell tillväxt om den relativa fuktigheten (RF) i den omgivande luften är över 75 %. I furuvirke motsvarar det en fuktkvot (FK) på 17 %.

Fuktkvoten uppmättes till 18% i fuktfläckar.

I övrigt underlagstak och takbjälkar uppmättes fuktkvoten till 12%

Detta kan vara ett tecken på att vinden tillförs fukt inifrån bostaden. Observera att besiktning av bostadens ventilationssystem inte har ingått i uppdraget.

För att komma tillrätta med detta kan fukttillförseln inifrån bostaden behöva minskas. Det kan göras genom att ventilationen i bostaden förbättras samt att eventuella otätheter i vindsbjälklaget (tak-/väggvinklar, taklucka med mera) tätas. Läs Anticimex faktablad om uppvärmda vindsutrymmen för tips och råd.
