# Besiktningsprotokoll

Anticimex Försäkringsbesiktning i samarbete med Fastighetsbyrån

| Fastighetsadress:<br>Rullbovägen 3 | |

| Besiktningsdatum:<br>2025-09-18 | Protokollnummer:<br>69267446 |

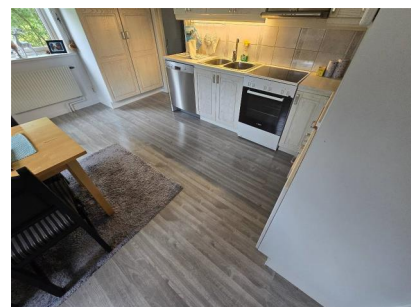
Funktionskontroll av jordade eluttag.

Vid stickprovskontroll av jordade eluttag noterades inga avvikelser.
