# Besiktningsprotokoll

Anticimex Försäkringsbesiktning i samarbete med Fastighetsbyrån

| Fastighetsadress:<br>Trätteljällsvägen 40 | |

| Besiktningsdatum:<br>2025-08-28 | Protokollnummer:<br>69233733 |

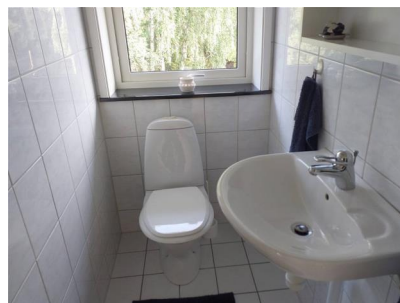
Funktionskontroll av jordade eluttag.  
Vid stickprovskontroll av jordade eluttag noterades inga avvikelser.

Inget övrigt att notera.
