# Besiktningsprotokoll

Anticimex Försäkringsbesiktning i samarbete med Fastighetsbyrån

| Fastighetsadress:<br>Hamndalsvägen 40 | |

| Besiktningsdatum:<br>2025-09-25 | Protokollnummer:<br>69281369 |

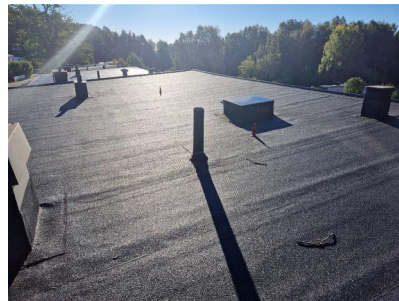
### Utvändigt / Vind

Detta kan vara ett tecken på att vinden tillförs fukt inifrån bostaden. Observera att besiktning av bostadens ventilationssystem inte har ingått i uppdraget.

Fuktkvoten uppmättes till 11% i underlagstak. Gränsen för mikrobiell tillväxt föreligger vid 17%.

För att komma tillrätta med detta kan fukttillförseln inifrån bostaden behöva minskas. Det kan göras genom att ventilationen i bostaden förbättras samt att eventuella otätheter i vindsbjälklaget (tak-/väggvinklar, taklucka med mera) tätas. Läs Anticimex faktablad om ouppvärmda vindsutrymmen för tips och råd.
