# Besiktningsprotokoll

Anticimex Försäkringsbesiktning i samarbete med Fastighetsbyrån

| Fastighetsadress:<br>Ljungstigen 33 | |

| Besiktningsdatum:<br>2025-09-29 | Protokollnummer:<br>69276436 |

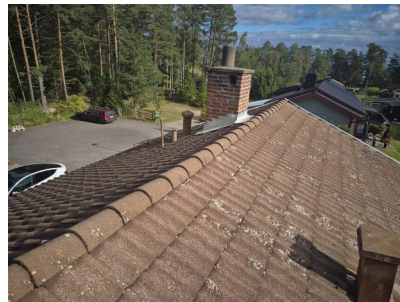
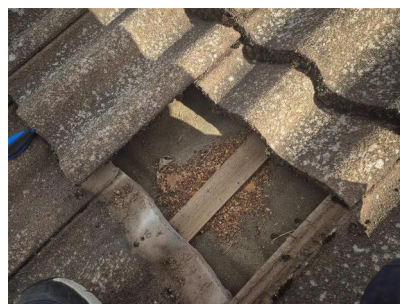
### Utvändigt / Vind

Vid kontroll av vinden uppmättes fuktvärden under kritisk fuktnivå för mikrobiell tillväxt och en normal lukt upplevdes. Fuktkvoten i underlagstak/takbjälkar uppmättes till 9%. Risk för mikrobiell påväxt börjar vid 17%.
