## Utlåtande över ÖVERLÅTELSEBESIKTNING

Tranan 9  
Karlhovsvägen 31, 151 37 Södertälje

Fastighetsbeteckning: Tranan 9  
Adress: Karlhovsvägen 31, 151 37 Södertälje  
Kommun: Södertälje  
Fastighetsägare: Huda Suliman

Omfattning: En okulär besiktning av huvudbyggnaden  
Besiktningsdag: 2025-09-06 klockan 11:00  
Närvarande: Huda Suliman, Uppdragsgivare

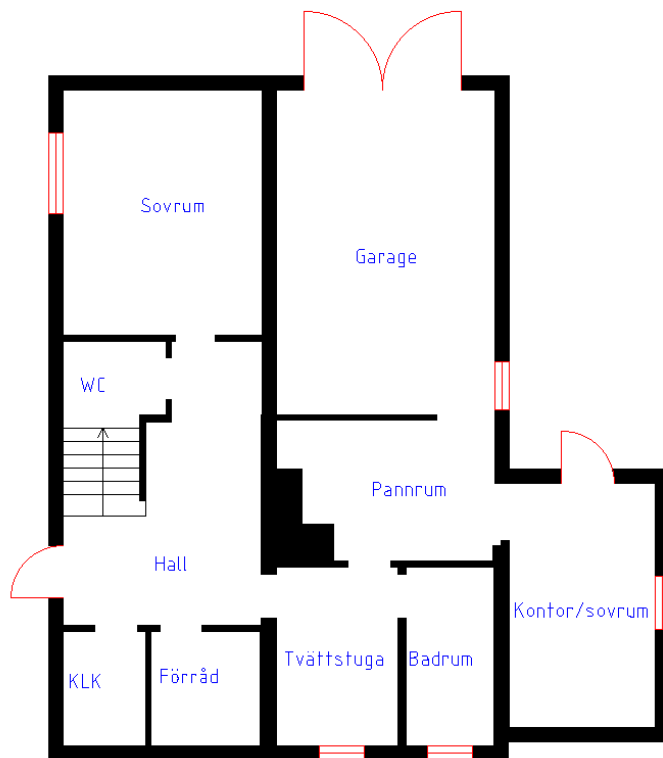
### Entréplan

| <b>Garage</b> | Äldre rostskadad gjutjärnsbrunn förekommer i utrymmet. Enligt upplysningar från fastighetsägaren har brunnen aldrig använts under tiden de bott i huset. |
| <b>Förråd</b> | Kallvattenrör av metall saknar diffusionstät rörisolering, vilket kan leda till kondensbildning och fuktskador. |
| <b>Klädkammare (KLK)</b> | Kallvattenrör av metall saknar diffusionstät rörisolering, vilket kan leda till kondensbildning och fuktskador. |

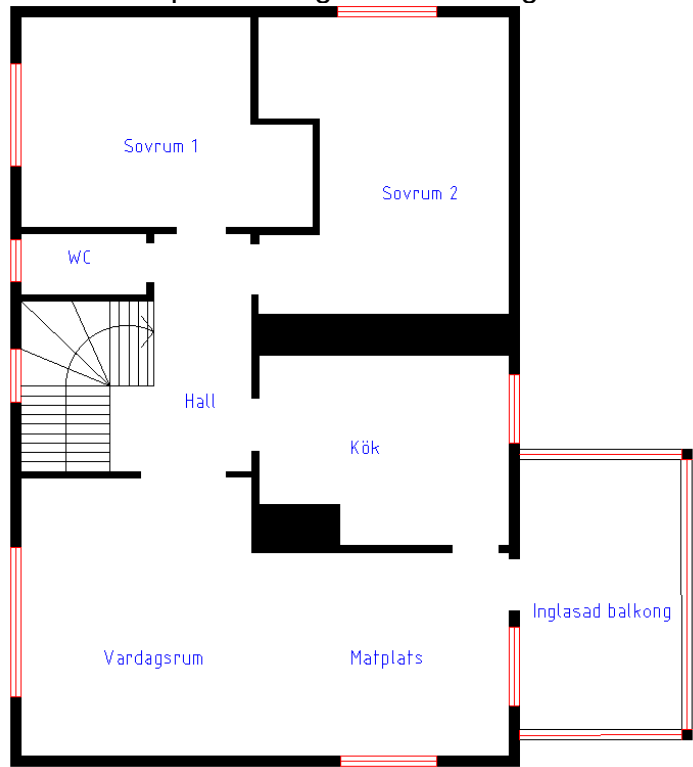
Övervåning

| Sovrum 2 | Sprickor förekommer i väggytsikt |
