# Besiktningsprotokoll

Anticimex Försäkringsbesiktning i samarbete med Fastighetsbyrån

| Fastighetsadress:<br>Sädgåsvägen 7 | |

| Besiktningsdatum:<br>2025-10-01 | Protokollnummer:<br>69292749 |

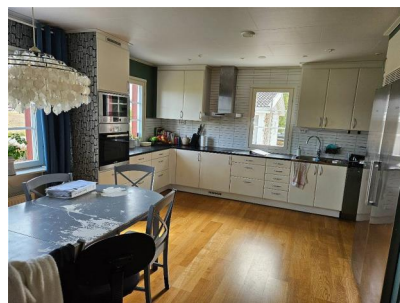
- Upphållningsbygel saknas på avloppslang från diskmaskinen.
- Fuktskydd saknas i diskbänksskåp.

Avsaknad av upphållningsbygel ökar risken för brott på avloppsslangen med läckage som följd.  
Utan fuktskydd är det dessutom svårt att upptäcka läckage från rörledningar, vilket kan leda till att vatten tränger in i konstruktionen och orsakar fuktskador.

För att minska risken rekommenderas montering av upphållningsbygel samt installation av fuktskydd.

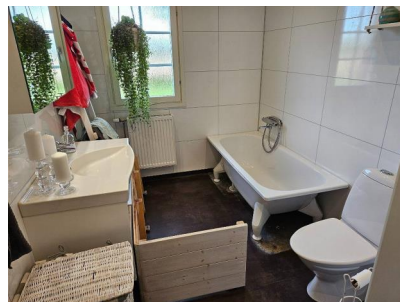
Rör genomföringar i golvet medför en ökad risk för att vatten tränger ner i omkringliggande konstruktioner och orsakar fuktskador.

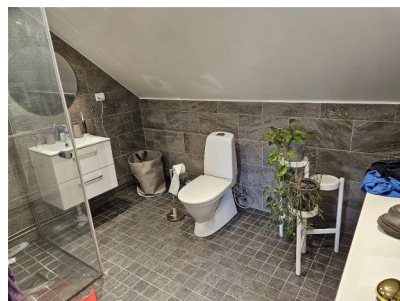
Förhöjningsringen i golvbrunnen är en riskkonstruktion eftersom det ofta förekommer otätheter mellan förhöjningsringen och brunnen. Detta kan i sin tur leda till fuktskador i omkringliggande konstruktioner.

En viss fukt tränger alltid in bakom kakel/klinker via fogarna, detta är helt normalt och innebär inte att tätskiktet/ våtrumsisoleringen under kaklet/klinkern är bristfälligt eller ur funktion.
