# Besiktningsprotokoll

Anticimex Överlåtelsebesiktning av småhus - nivå 2

| Fastighetsbeteckning:<br>Kussered 2:35 | |

| Besiktningsdatum:<br>2025-10-01 | Protokollnummer:<br>69300357 |

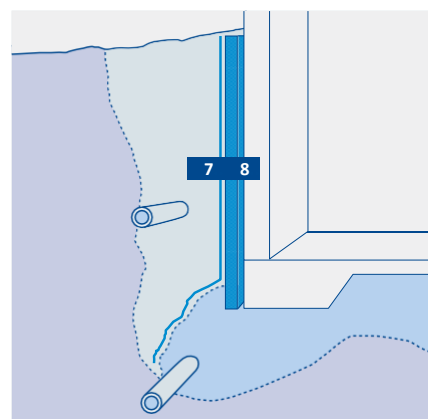
**Fuktskydd med fiberduk samt dränerande och isolerande skiva**

7. Fiberduk
8. Fuktskydd – dränerande och isolerande skiva
