# Besiktningsprotokoll

Anticimex Försäkringsbesiktning i samarbete med Fastighetsbyrån

| Fastighetsadress:<br>Sparvsångsvägen 91 | |

| Besiktningsdatum:<br>2025-10-09 | Protokollnummer:<br>69311653 |

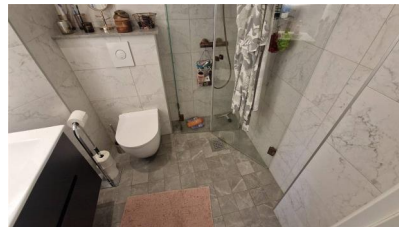
Normala fuktvärden indikerades mot klinker/kakel.

En viss fukt tränger alltid in bakom kakel/klinker via fogarna, detta är helt normalt och innebär inte att tätskiktet/ våtrumsisoleringen under kaklet/klinkern är bristfälligt eller ur funktion.

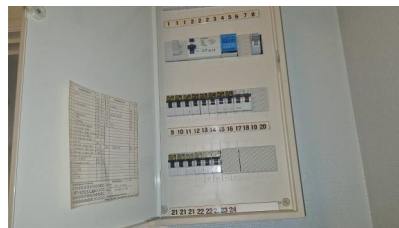
Jordfelsbrytare finns installerad vid elcentralen.
