# Besiktningsprotokoll

Anticimex Försäkringsbesiktning i samarbete med Fastighetsbyrån

| Fastighetsbeteckning:<br>Svärdsliljan 2 | |
| Fastighetsadress:<br>Köpmangatan 9 | |

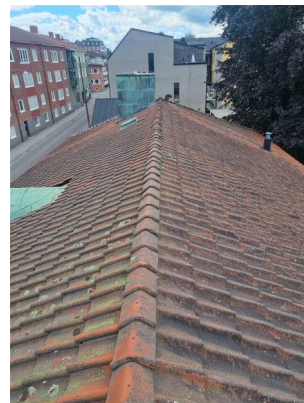
### Utvändigt / Sidovind 1-7

Vid kontroll av vinden uppmättes fuktvärden under kritisk fuktnivå för mikrobiell tillväxt och en normal lukt upplevdes.

Det finns risk för mikrobiell tillväxt om den relativa fuktigheten (RF) i den omgivande luften är över 75 %. I furuvirke motsvarar det en fuktkvot (FK) på 17 %.

Fuktkvoten i underlagstak/takbjälkar uppmättes till 8%.
